Manual Carga – OBD0164

Reset Fiat ME7.9.9

Rev. 2

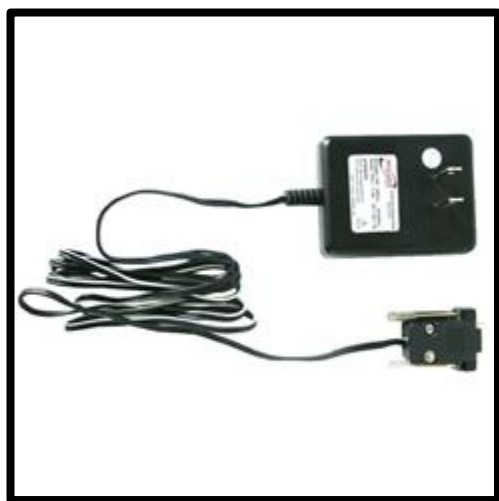
Fonte de alimentação. Necessária para utilizar o OBDMap em bancada.

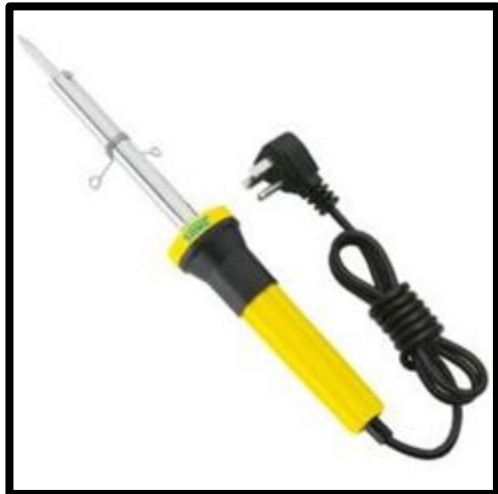
Ferro de solda.

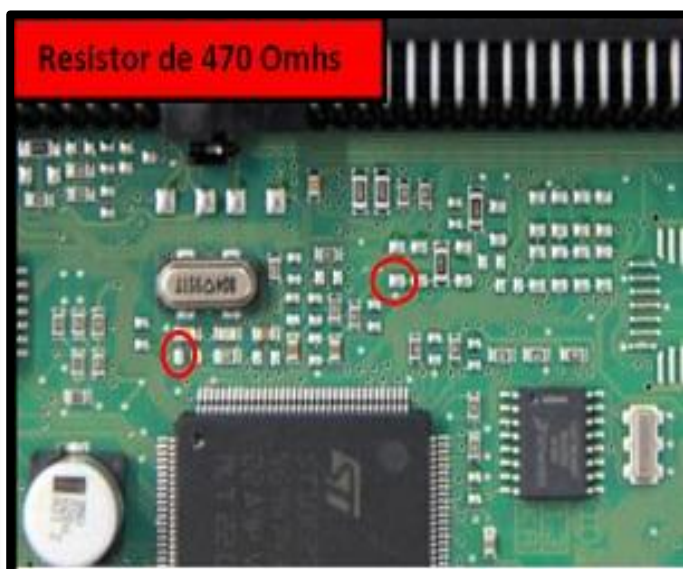
Localizando os pontos de soldagem dos resistores

Resistor soldado na placa da ECU.

Observação: É necessário soldar um resistor de 470 OHM na ECU para realizar o reset. Após feito o reset é necessário a remoção desse resistor.

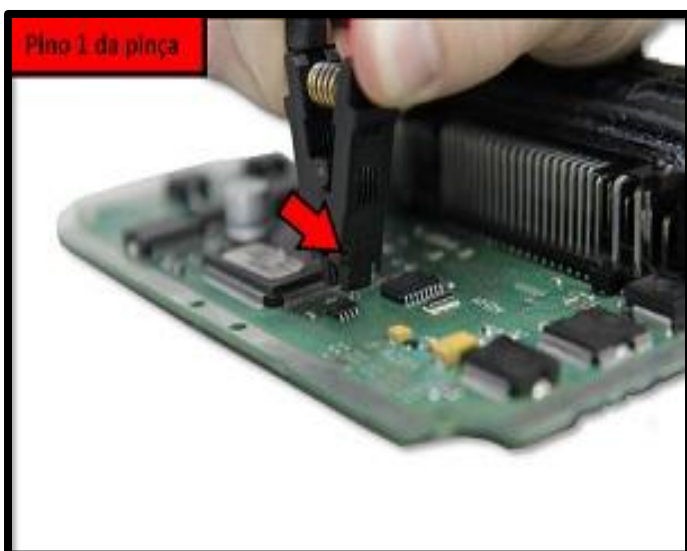
Localizando e conectando a pinça na memória 95080

O pino 1 da pinça deve coincidir com o pino 1 da memória.
