淄博峻辰新材料科技有限公司
“4·29”一般火灾事故调查报告

2023年4月29日9时33分许，位于淄博市临淄区的淄博峻辰新材料科技有限公司在RTO蓄热焚烧装置项目施工过程中，发生火灾事故，未造成人员伤亡，直接经济损失565.35万元。

经调查认定，**淄博峻辰新材料科技有限公司“4·29”火灾事故是一起因违章动火作业导致的一般生产安全责任事故。**

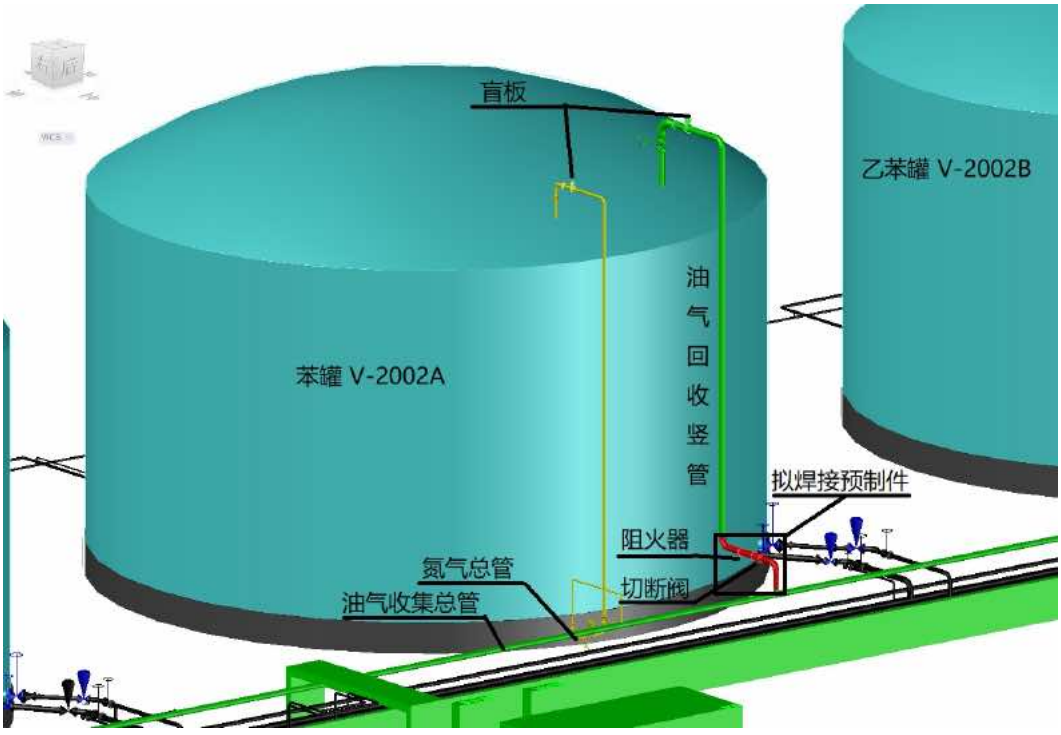
图：V2002A现场配管示意图

至2023年4月28日，V2002A罐顶蓄热焚烧装置项目收集管线的闸阀、单呼阀、金属软管、竖管已安装，在罐顶的金属软管与竖管之间已安装盲板。剩余竖管至油气收集管线总管的切断阀和阻火器及配套管件尚未安装。（详见图示）

V2002A储罐内浮顶上部密闭空间内存在苯挥发气体，与从罐顶阻火呼吸阀进入的空气形成爆炸性混合气体。施工人员在V2002A储罐的油气收集管线竖管上焊接定位铁板时，电焊机回路线未接在焊件上，电流经过竖管、阀门、储罐等形成了电气回路，在罐顶阀门和法兰连接处因接触不良产生电火花，引起罐内爆炸性混合气体闪爆，进而引起储罐内苯起火。

道动火作业的安全管理，作业前应将附属管道与储罐彻底断开并加盲板隔离。要加强杂散电流和漏电电流风险管控，全面分析设备导电性部件上产生的杂散电流和漏电电流引起的危险，避免产生诱发引燃的危险性腐蚀、表面过热或火花。电焊作业时，要规范焊接电源与工件间的连接，管控焊接回路产生杂散电流的风险。
