集美杏林厦门灵玲国际马戏城“4·26”一般高处坠落事故调查报告

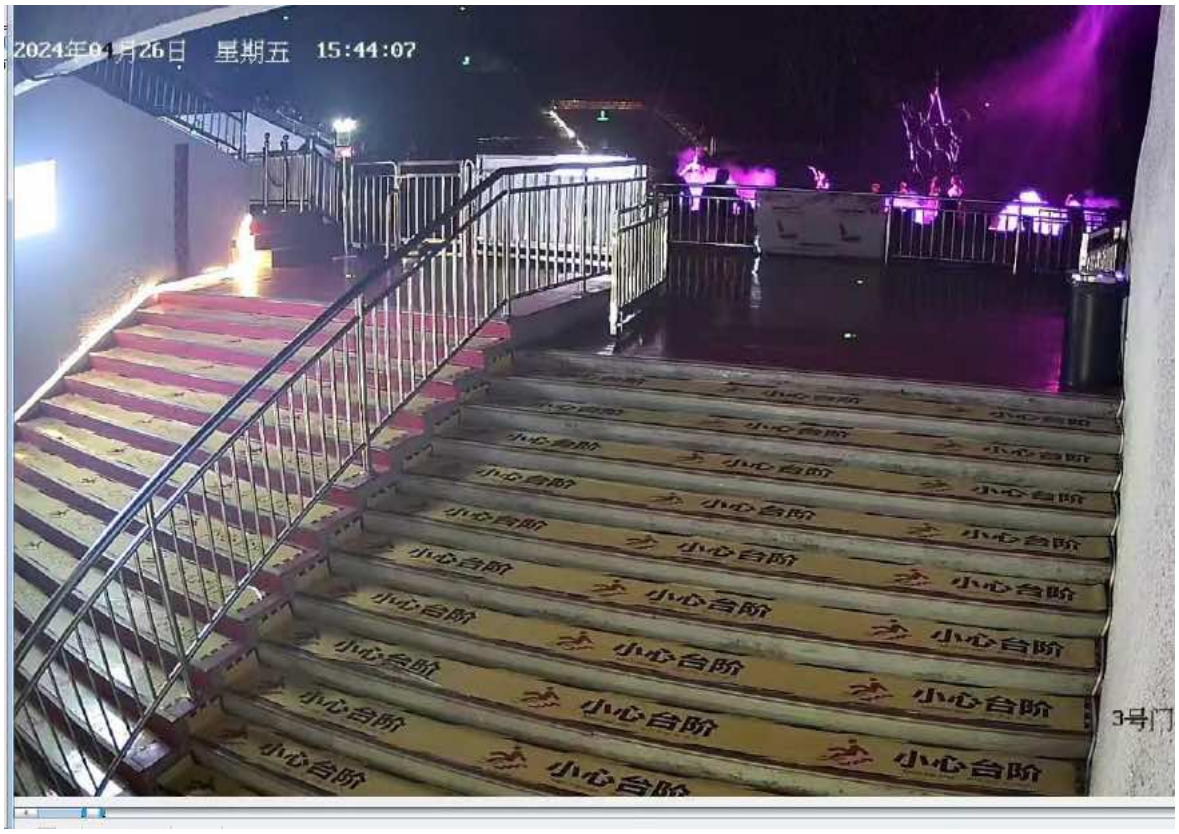
图 1：灵玲马戏城大剧院舞台

事故发生地灵玲马戏城大剧院舞台，位于厦门市集美区杏锦路 366 号，该舞台为三面环水的圆形舞台，面积约 315 平方米，地面材质为 12 毫米马胶地面，地面离马道高度 23 米，离顶棚高度 47 米。
