滨江浦沿开元广场“1·28”一般高处坠落事故调查报告

2024年1月28日18时54分许，在滨江浦沿开元广场发生一起高处坠落事故，造成1人死亡，直接经济损失约186万元。

经调查认定，滨江浦沿开元广场“1·28”高处坠落事故是一起一般生产安全责任事故。

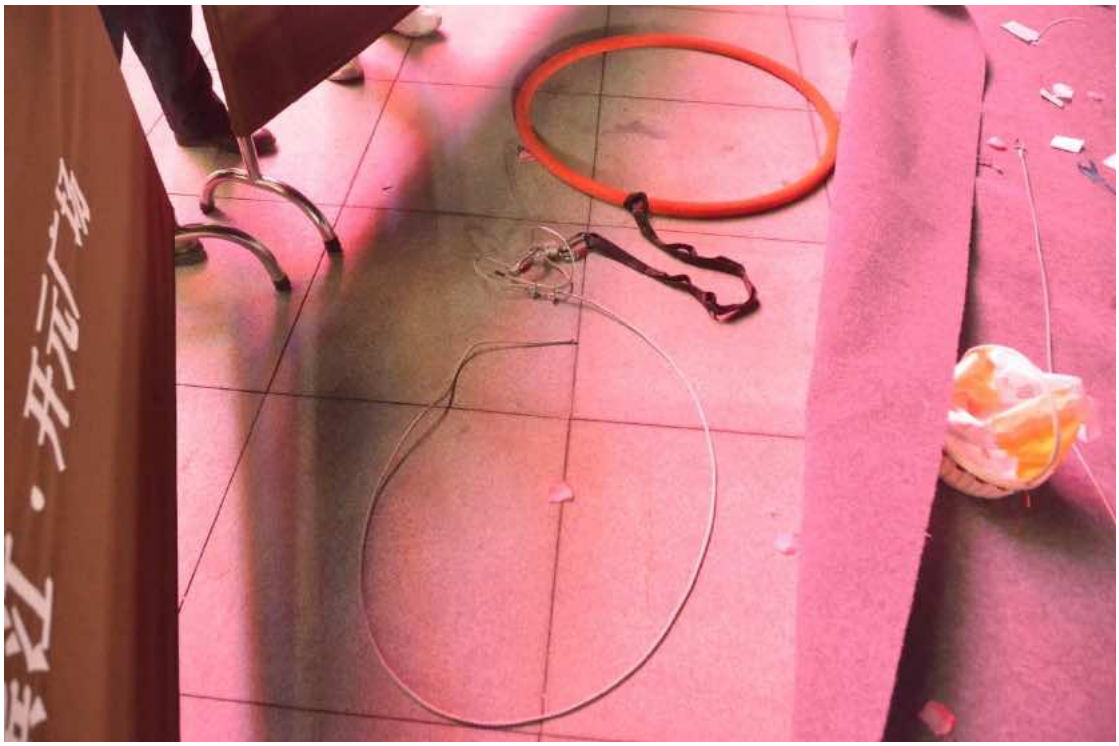
图 2

2、中心现场位于该广场东南角一露天广场空地上，该空地东面与西浦路相邻，东侧搭建有 1 个马戏表演帐篷；北面是开元广场综合体大楼正门；西侧通人行道；南面与滨文路相邻，南侧停有一辆吊车(浙 A1T822)（见图 2）。
