MANUAL CARGA – PS0012

PROGRAMAÇÃO DE CHAVES E TELECOMANDO MARCH
1.0 (2011 – 2014)

VER. 4

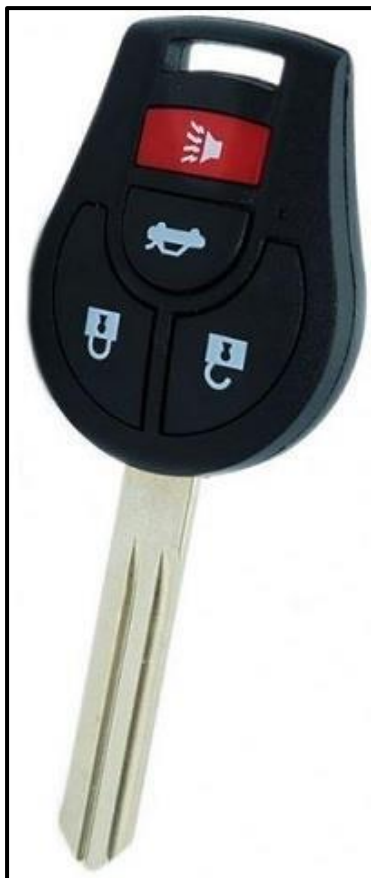
Telecomando utilizado

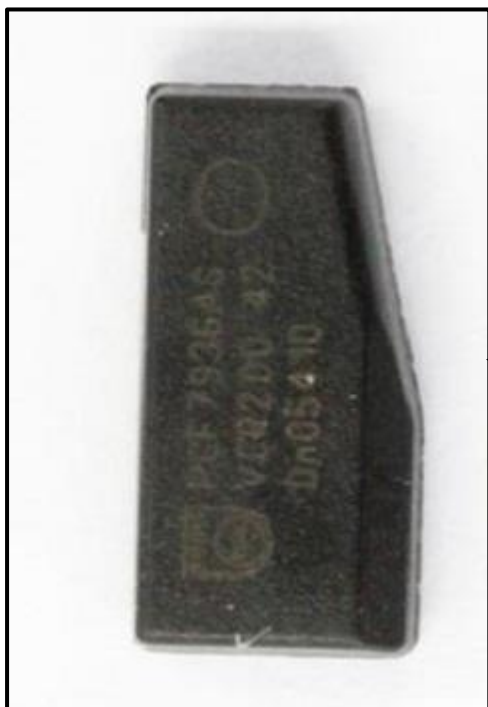
Utilize um transponder PCF7936 (ID46) virgem.

- Verifique se o transponder utilizado na programação é realmente um PCF7936 (T19) virgem. Caso o transponder utilizado no procedimento não esteja correto, a BC ficará bloqueada!!

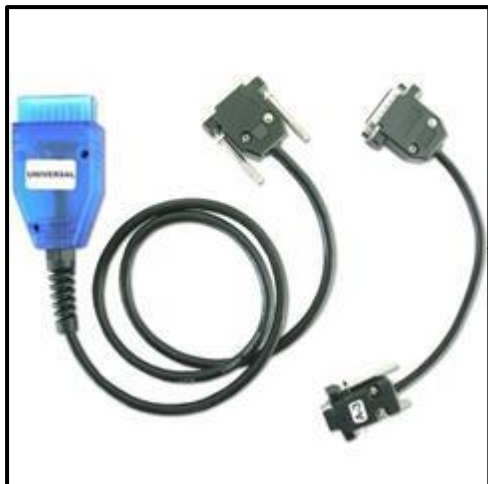
Utilize o cabo universal + adaptador A3.

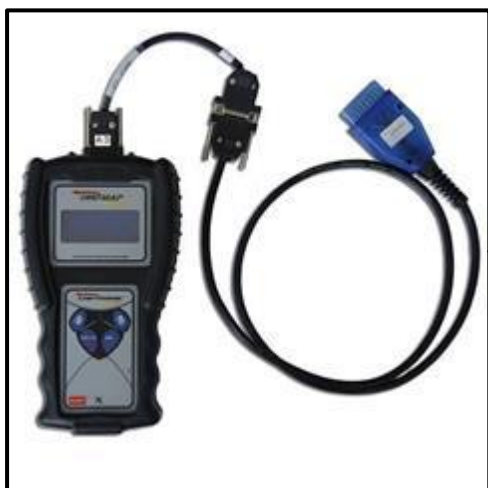
Todos os acessórios conectados para procedimento via diagnose.

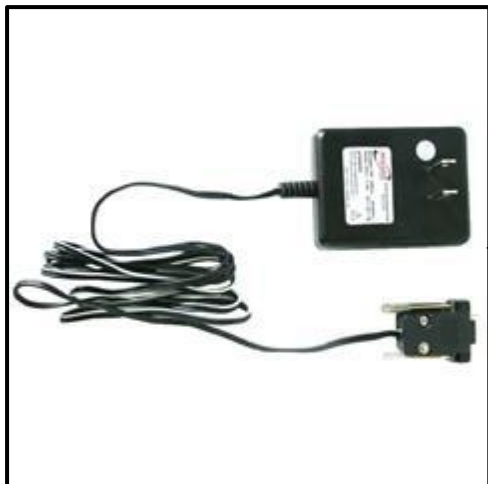
Fonte de alimentação:
Necessária para utilizar o OBDMAP em bancada.

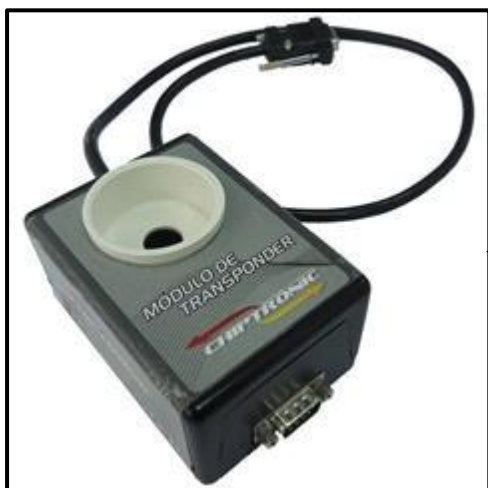
Módulo de transponder:
Realiza a programação e adição de transponders.

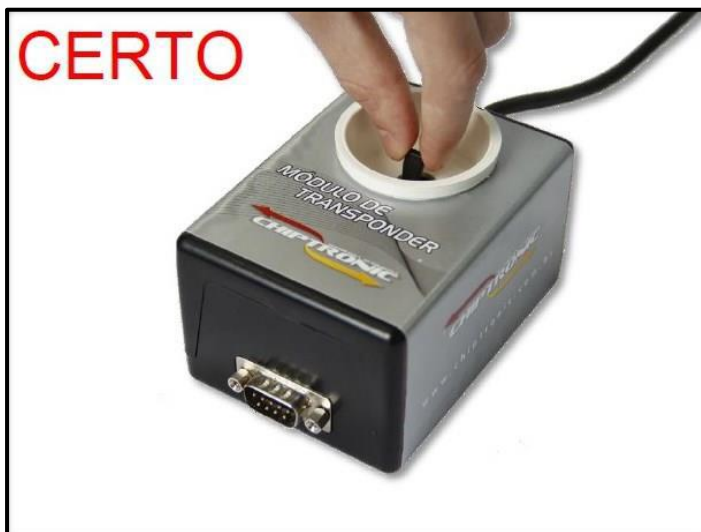
CERTO

O transponder deve ser posicionado dentro da antena (copo branco) do módulo de transponder na posição vertical e no centro, como mostra a imagem ao lado.

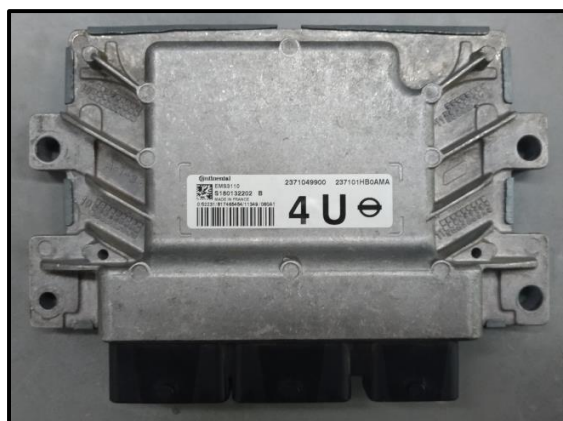
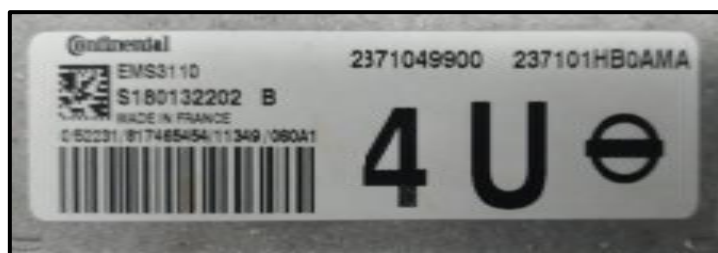
PINAGEM ECU CONTINENTAL EMS3110

O procedimento de programação de chaves também pode ser realizado em bancada, utilizando o equipamento Multigiga. Para isso é necessário fazer a ligação dos módulos de injeção (ECU)*, módulo de carroceria (BC) e o módulo da antena conforme indicado abaixo.

DB25 (MULTIGIGA)	DESCRIÇÃO	ECU (CONECTOR – PINO)
1	GND	Y – M3
5	CAN low	Z – A3
6	CAN high	Z – A4
11	Linha 30 (bateria)	Z – D1
12	Linha 15 (ignição)	Z – H1

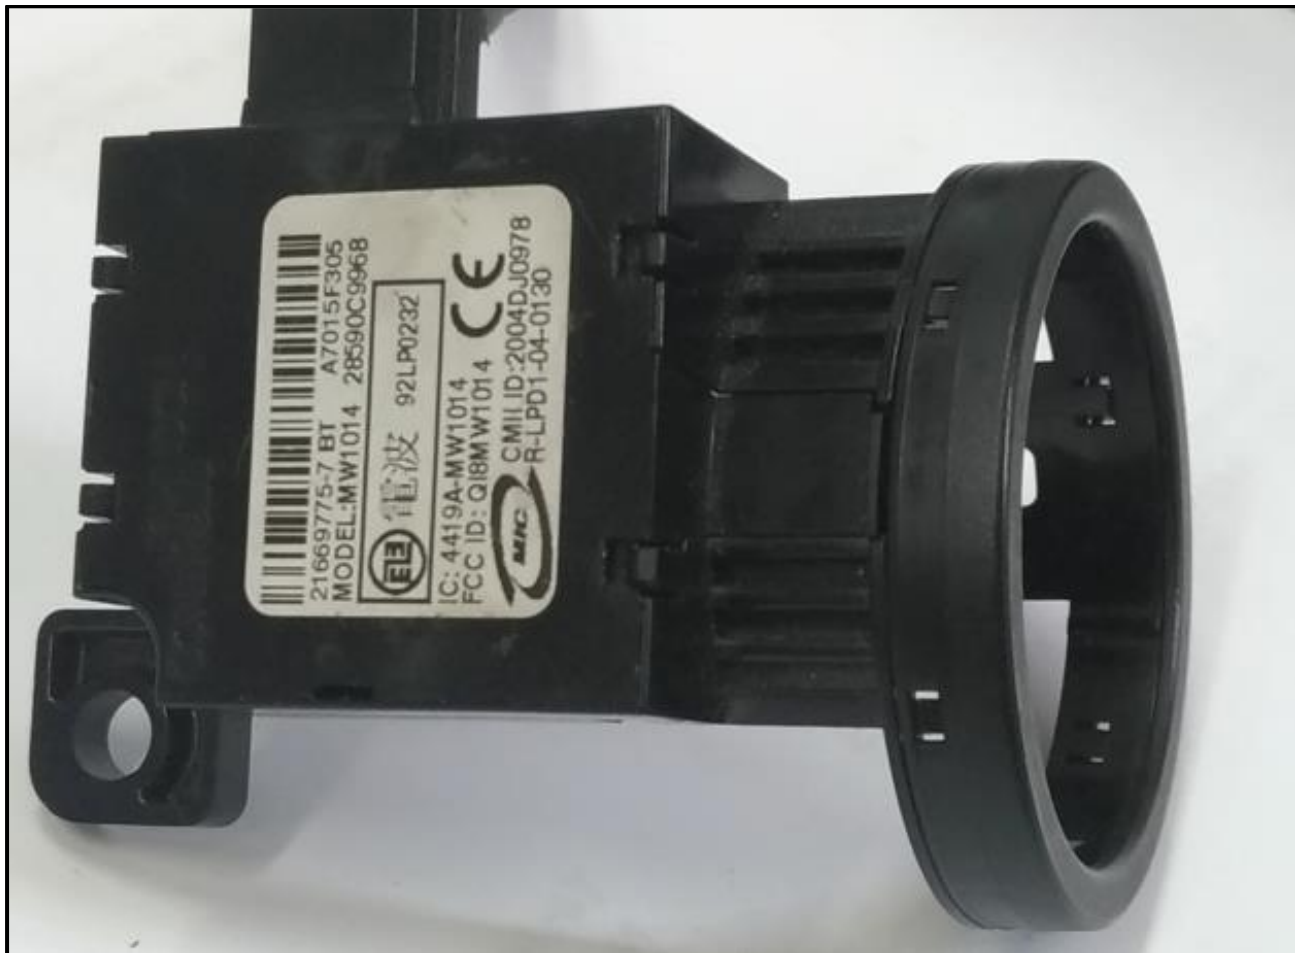
PINAGEM MÓDULO DA ANTENA

DB25 (MULTIGIGA)	DESCRIÇÃO	ANTENA
1	GND	Antena – 2
11	Linha 30 (bateria)	Antena – 4
*	Ligação direta entre os módulos	Antena – 1 BC – A5
*	Ligação direta entre os módulos	Antena – 3 BC – A1
