Manual Carga – PS0085
Reset da ECU BOSCH 0281016223 (Ducato 10-14

Rev. 3

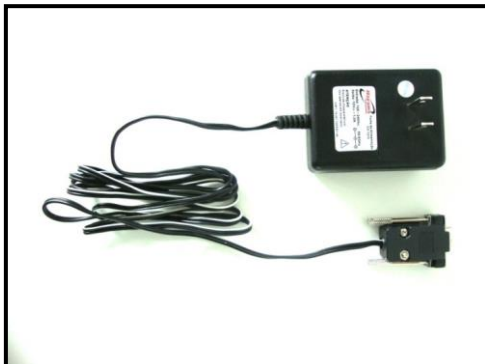
Fonte de Alimentação:
Necessária para utilizar o OBDMAP em bancada.
