Manual Carga – PS0098

Reset da ECU SIM 32 (Clio, Logan e Sandero)

Rev. 2

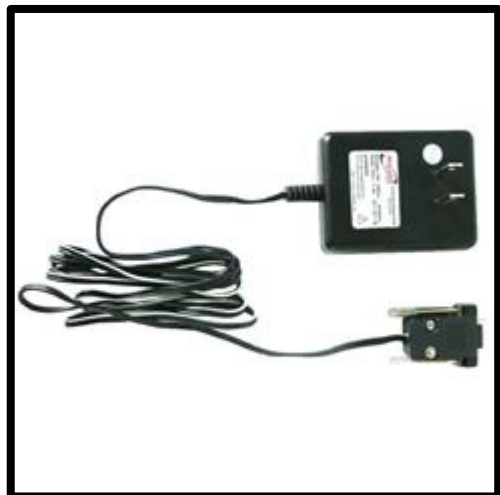
Fonte de alimentação.
Necessária para utilizar o
OBDMAP em bancada.

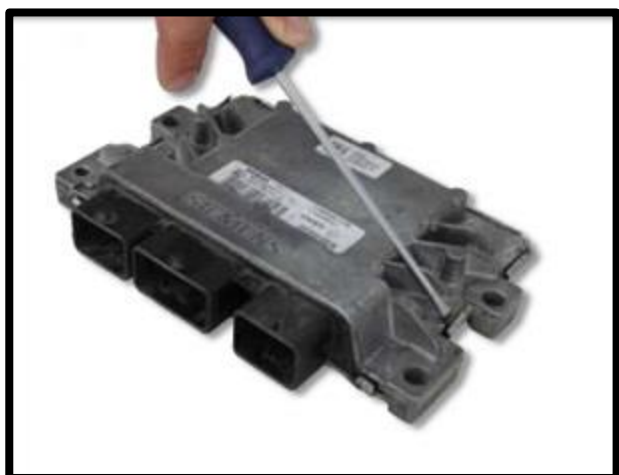
Utilize uma chave de fenda para soltar as travas da ECU.

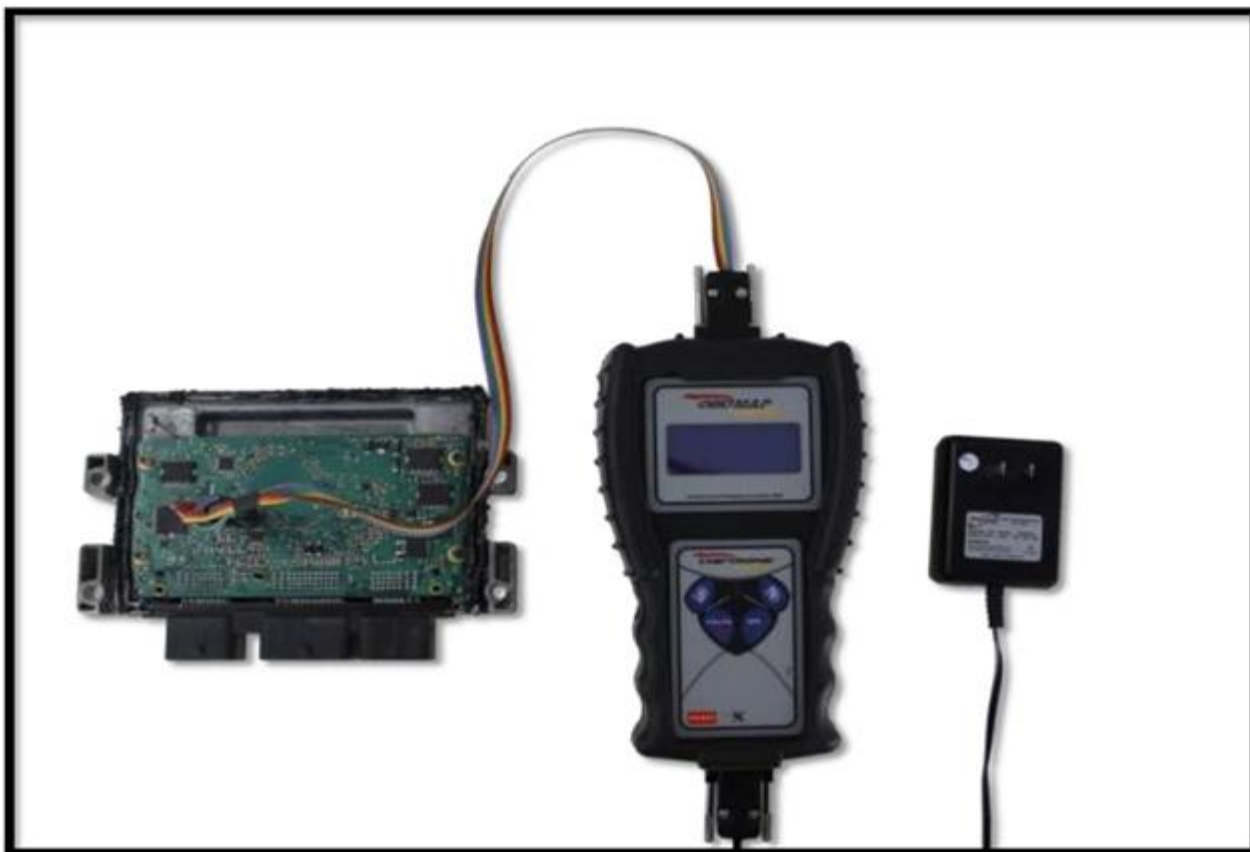
Todos os acessórios conectados:**Atenção**

Não inverter a pinça, conecte a pinça com cuidado para não causar danos à mesma e nem a ECU.
