迁安蔡园河北兆隆矿业集团有限公司
“8·22”一般车辆伤害
事故调查报告

迁安市政府事故调查组

2025 年 12 月 18 日

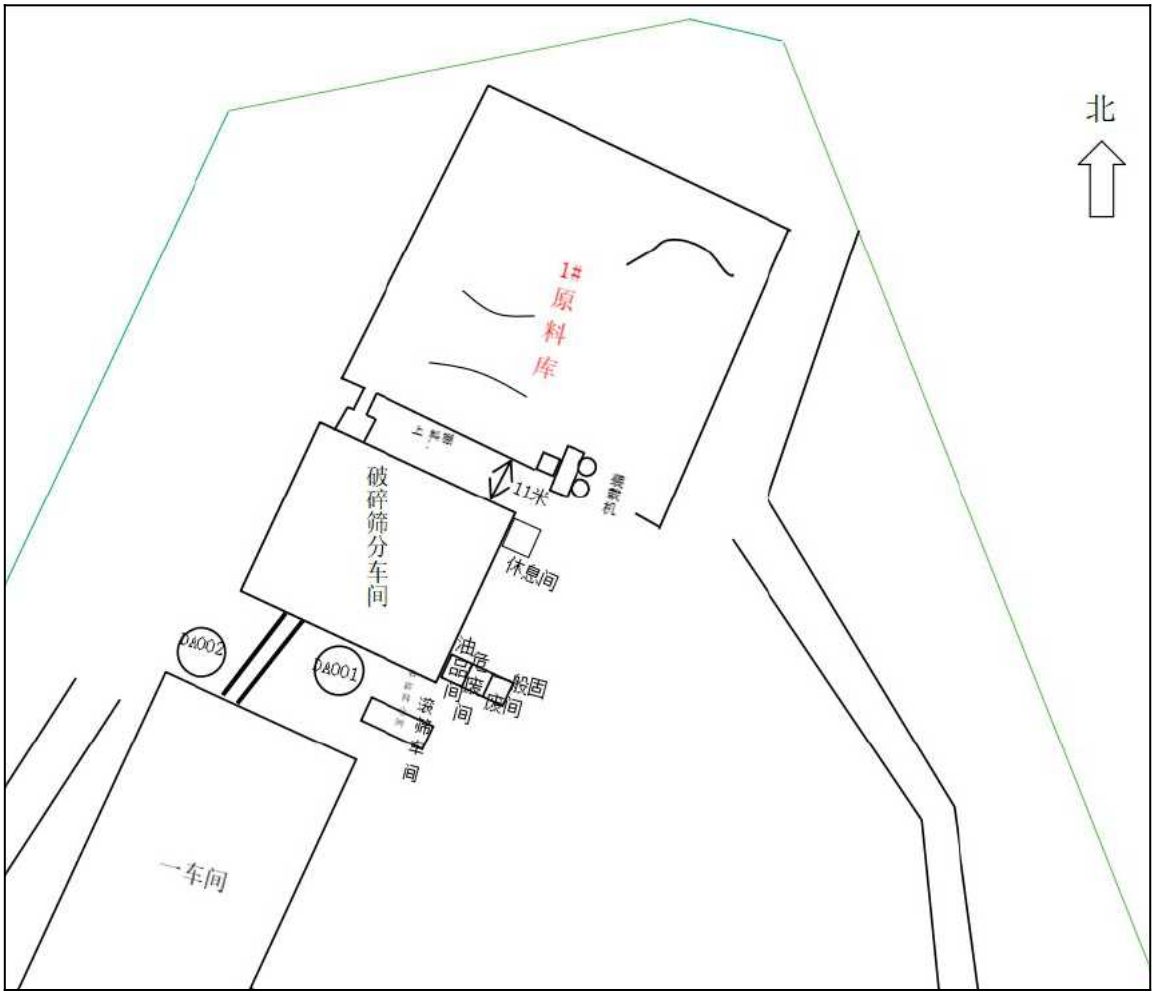
图 1　事故现场还原图

2025年8月22日，河北兆隆公司选矿厂生产车间白班时间为7时30分至19时30分，装载机司机蔡臣和裴金柱负责各驾驶一辆装载机给破碎机供料，换班时间由两人协商。13时30分左右，蔡臣发现装载机刹车失灵，便开到车队修理部进行修理，修理工王新经检查判断是装载机经常踩刹车导致刹车盘过热、刹车油产生气泡，油压升高从而影响刹车效果。15时左右，王新排出刹车钳里面的气泡，加注部分新的刹车油，经蔡臣签字确认刹车正常后，蔡臣返回选厂继续进行上料作业。17时10分左右，蔡臣驾驶装载机在上料完成向后倒车过程中出现刹车失灵，蔡臣立即通过降至一档的方式控制车速倒车，倒车行驶至在南北向斜坡与东西向斜坡拐弯处时车辆熄火，但未立即重新启动车辆，蔡臣试图放下铲斗，利用铲斗与地面摩擦力来控制装载机，但熄火状态铲斗无法操控。蔡臣也未采取制动措施（蔡臣因知道该装载机的停车制动系统不符合要求而未采取停车制动）。最终，溜坡的装载机将破碎车间厂房外的集装箱房撞倒，正在集装箱房内休息的挖掘机司机林志远和破碎工苏小永被压在集装箱房内。

图 2　事故现场图

事故现场位于河北兆隆公司选矿厂 1#原料库南门约 11 米的集装箱休息间处。

现场布局：矿石入料口位于 1#原料库南门西侧，入料口与 1#原料库地板连接处为一东西向小斜坡，小斜坡长度约 3 米，坡度为 20 度，装载机需上下此斜坡进行上料。入料口处有防止装载机坠入入料口的安全车挡，1#原料库房无视频监控。

蔡臣在明知装载机停车制动功能存在问题的情况下驾驶装载机，入料完成倒车下坡过程中刹车失灵、车辆熄火，未立即重新打火启动车辆也未采取制动措施，应急处置不当导致装载机溜坡将破碎车间料棚外的休息间撞塌，是事故发生的直接原因。

（4）河北兆隆公司要在料棚门口设置醒目的警告标志和防护设施，合理设置员工休息间，确保员工休息间与生产车间保持安全距离。
