克拉玛依市广鑫碎石开采有限责任公司“5·10”一般机械伤害事故调查报告

白碱滩区人民政府事故调查组

2026年6月29日

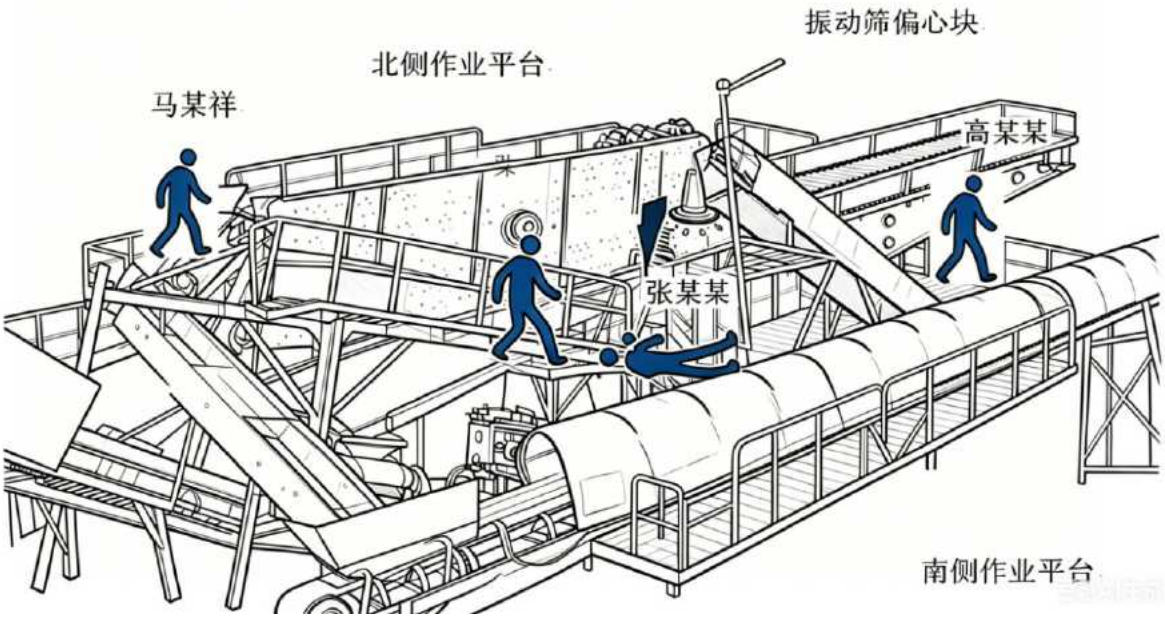
图 7 事故现场示意图

5月10日0时35分许，张某某（死者）使用对讲机向操作室打电话要求开机，张某某（死者）、马某祥在北侧作业平台，高某某在南侧作业平台观察振动筛运行情况。破碎机运行10分钟后张某某（死者）离开北侧作业平台，在前往南侧作业平台途中头部碰撞到高速运行的振动筛激振器的偏心块后头部流血倒地。

作业人员张某某酒后上岗，安全辨识与应急处置能力降低，未佩戴安全帽，违规近距离巡检未停机运转的振动筛，头部撞击运转部件致死；振动筛运转部位防护设施缺失，作业现场夜间照明不足，视线受限。

图 6 转动部位偏心块（事故发生前未安装有效防护）
