Manual Carga – OBD0230

Programação de Chaves VW Painel VDO Imob6 T6 (Gol 17-21)

Rev. 8

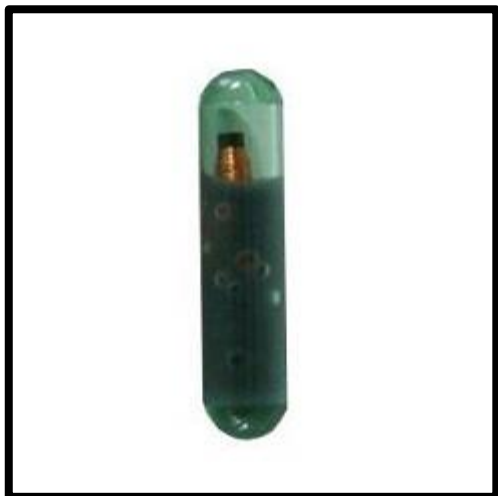
Transponder utilizado

Utilize o Transponder ID 48
NOVO! Se não for utilizado um
transponder novo o
procedimento pode não ser
bem sucedido!

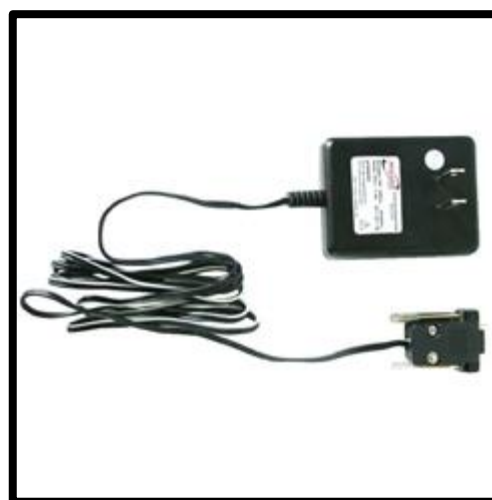
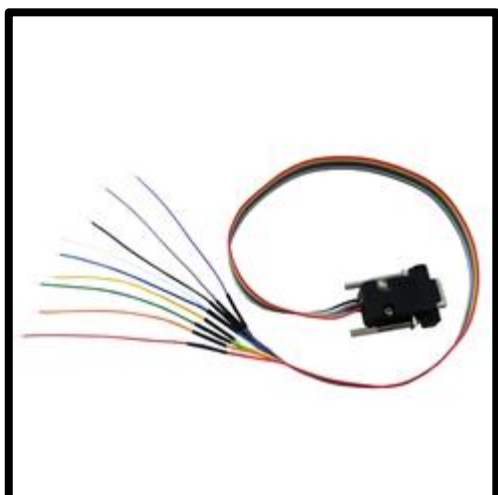
Fonte de alimentação. Necessária
para utilizar o OBDMap em
bancada.

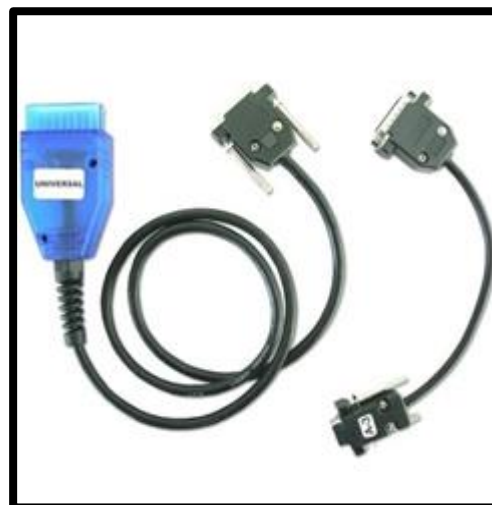
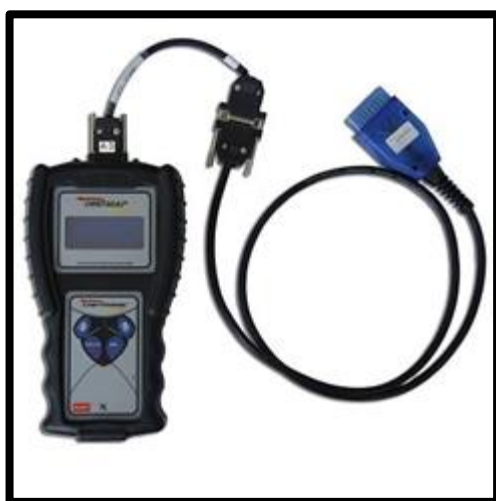
Cabo MCU. Necessário para
conectar o painel ao OBDMap
em bancada.

Utilize o cabo universal +
adaptador A3.

Todos os acessórios conectados
para procedimento via diagnose.

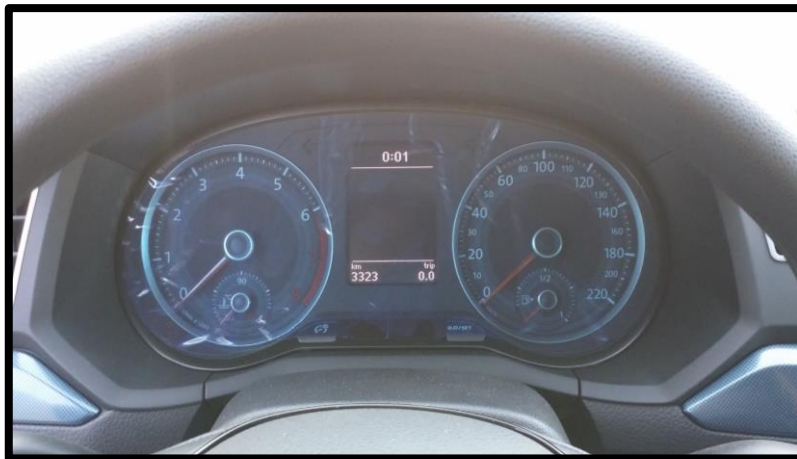
Visão frontal
do painel do
Gol.

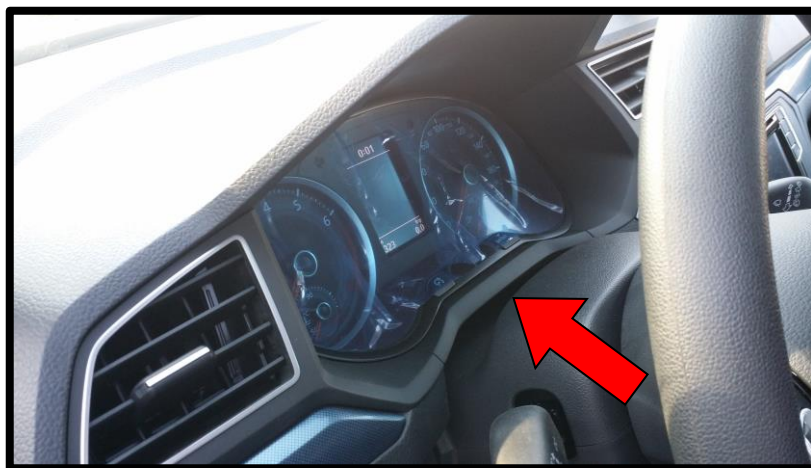
Retire a peça
mostrada ao
lado.

Utilize chave Torx
T15 para retirar
os parafusos que
prendem painel.

Levante a trava de
cor rosa para
retirar o conector
do painel.

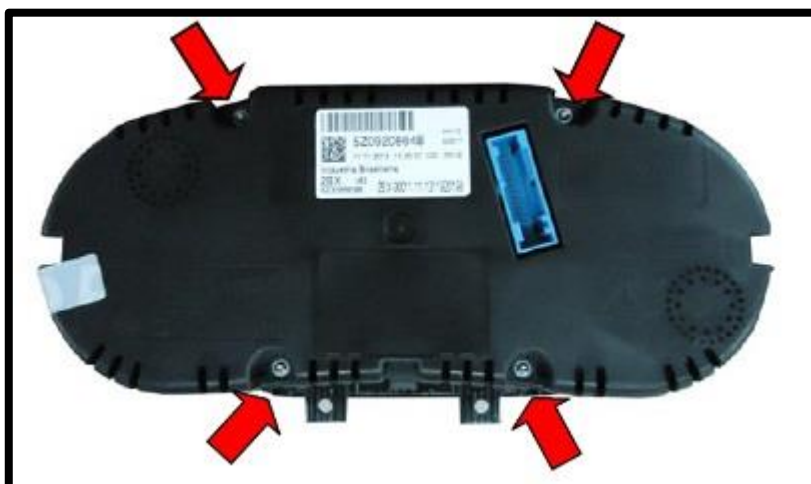
Utilize chave Torx
T8 para
desmontar o
painel.
