Manual carga – OBD0183

Geração de chaves e telecomandos Code 2 BC 95160 ID46 via OBD
(Bravo)
Rev. 7

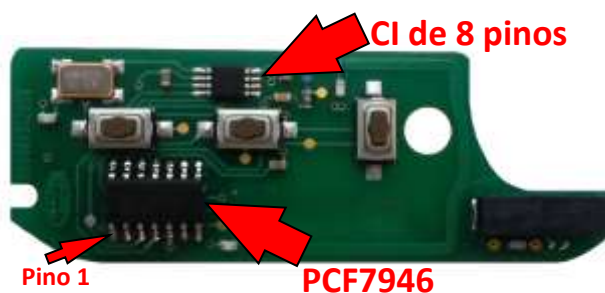
Telecomando com
PCF7946 virgem e
com CI de 8 pinos.

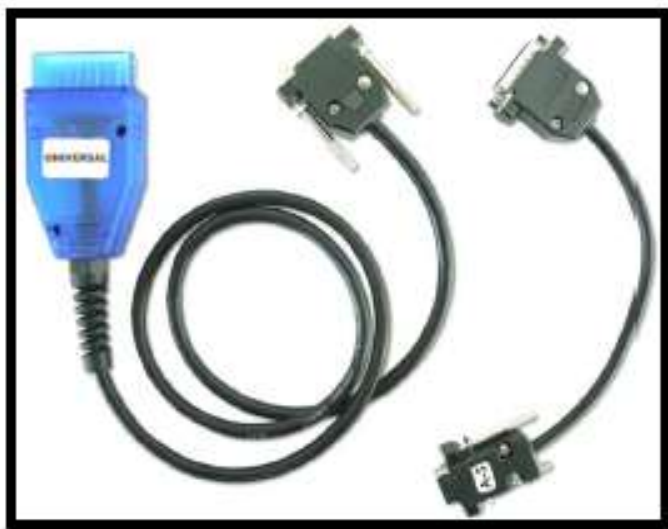
Utilize o cabo universal + adaptador A3 ou o cabo CAN. Conecta o OBDMap ao veículo.

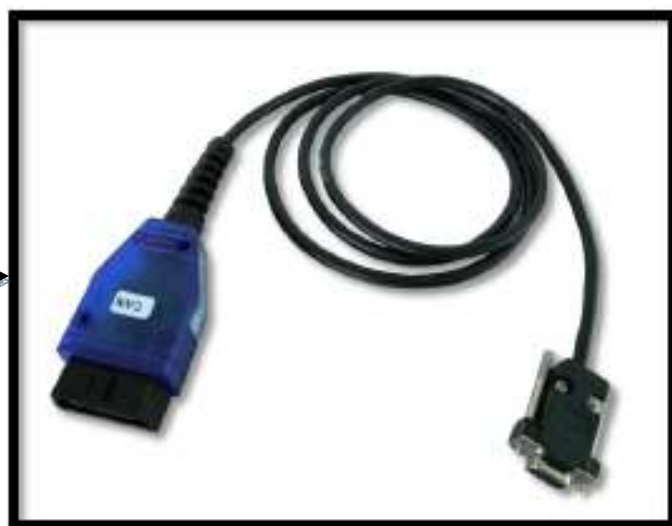
Utilize o cabo CAN ou o cabo universal + adaptador A3. Conecta o OBDMap ao veículo.

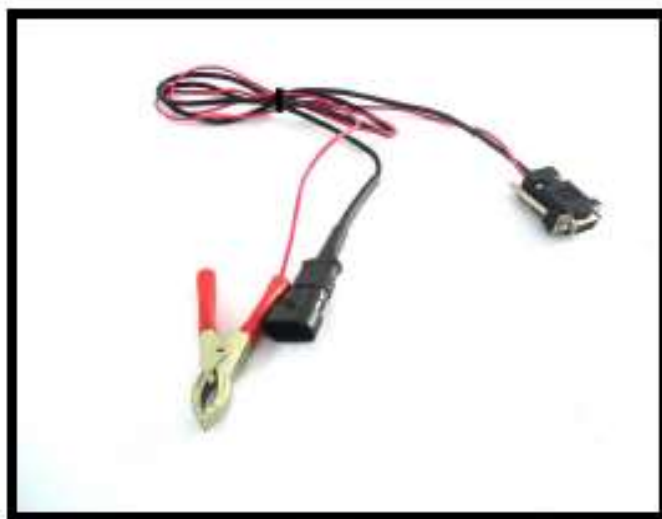
Utilize o cabo Fiat. Necessário para alimentar o módulo de transponder.

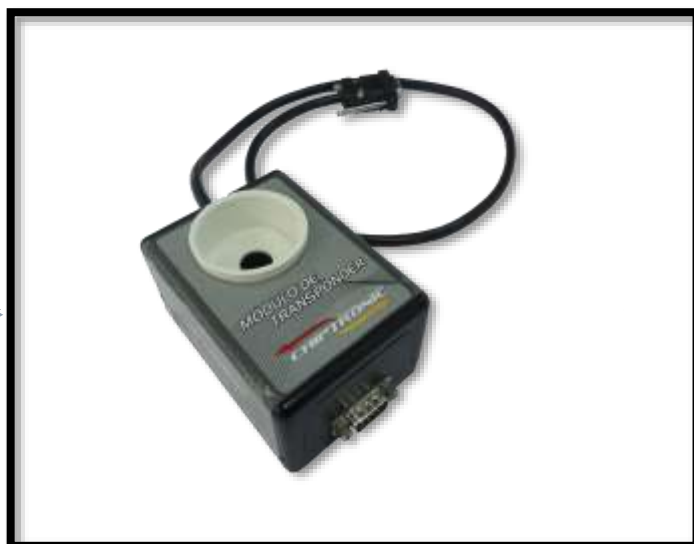
Módulo de transponder. Realiza a geração de transponder.

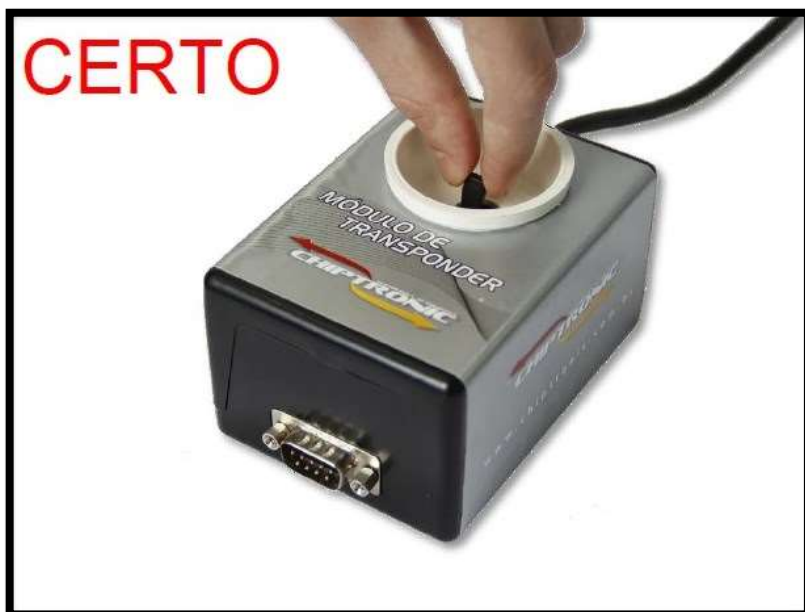
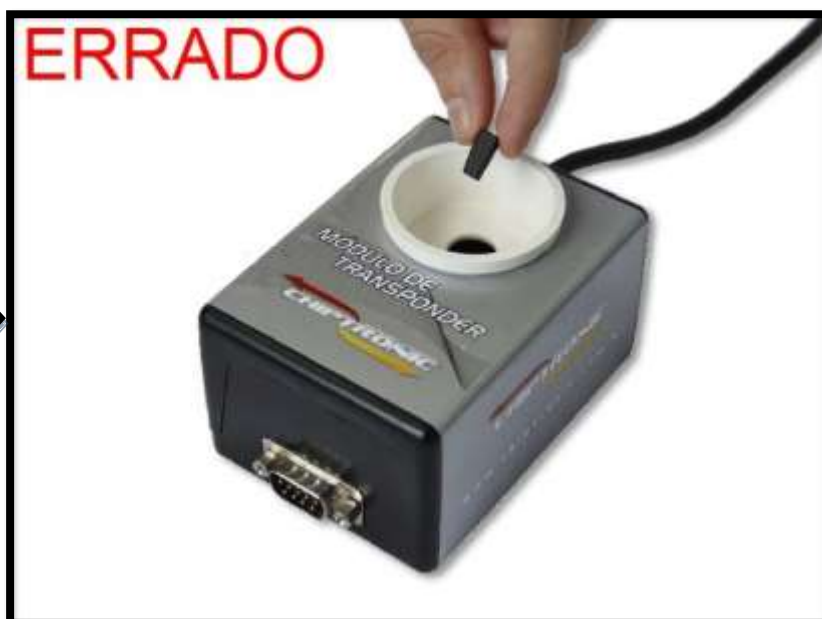
Posicionamento do transponder no módulo de transponder:

O transponder deve ser posicionado dentro da antena (copo branco) do módulo de transponder na posição vertical e no centro como mostra a foto.

O transponder não deve ficar inclinado na antena do módulo, isto pode causar erro na operação. Procure deixá-lo na vertical.

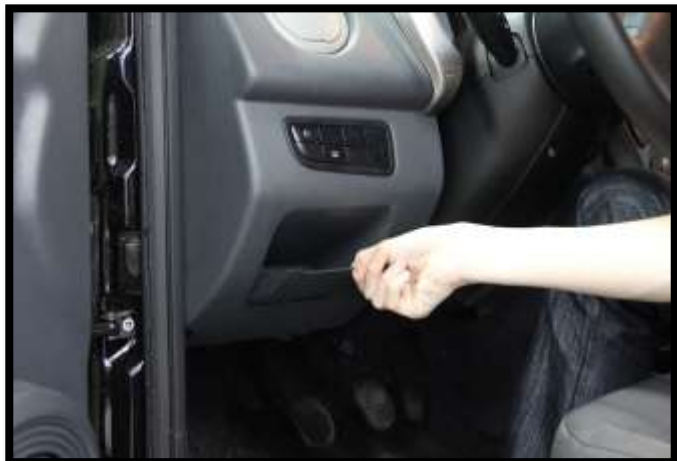
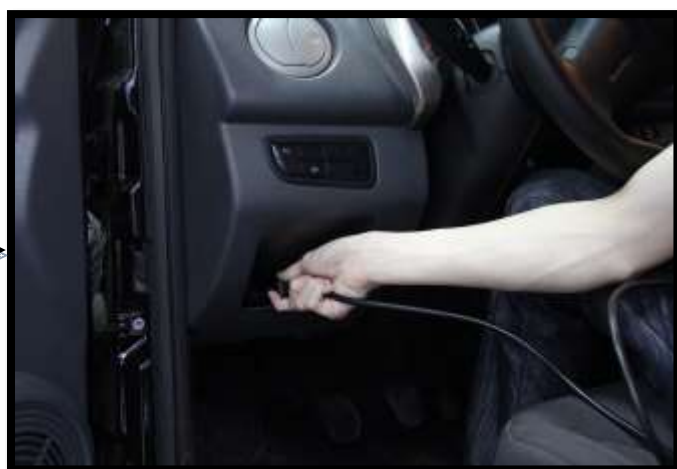
Retire o porta objetos do veículo.

Conecte o cabo universal + adaptador A3 ou cabo CAN na tomada de diagnose do veículo.

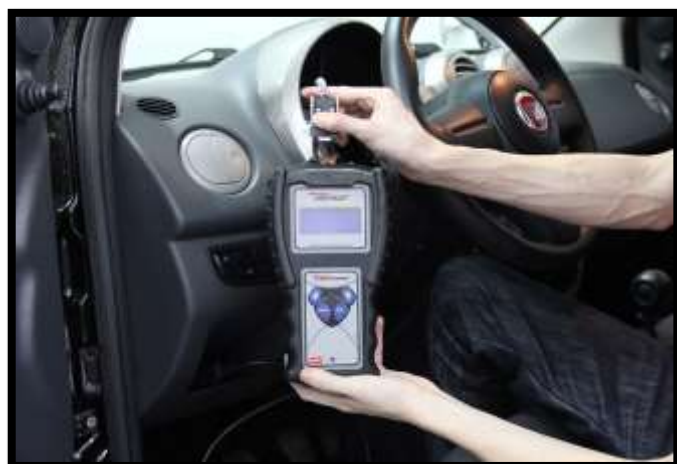
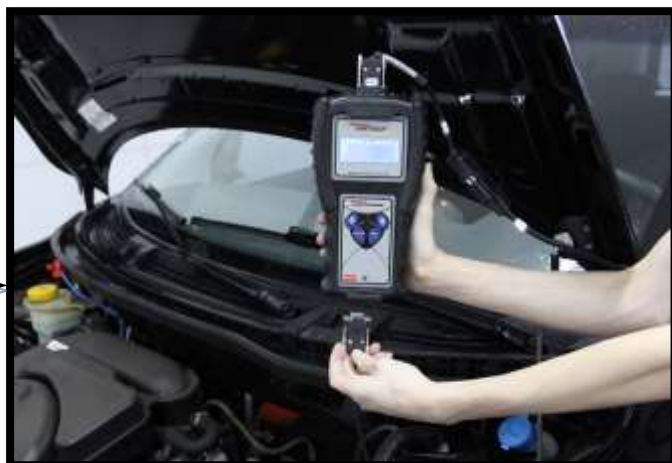
Conecte o cabo universal + adaptador A3 ou cabo CAN no OBDMap.

Conecte o módulo de transponder no OBDMap.

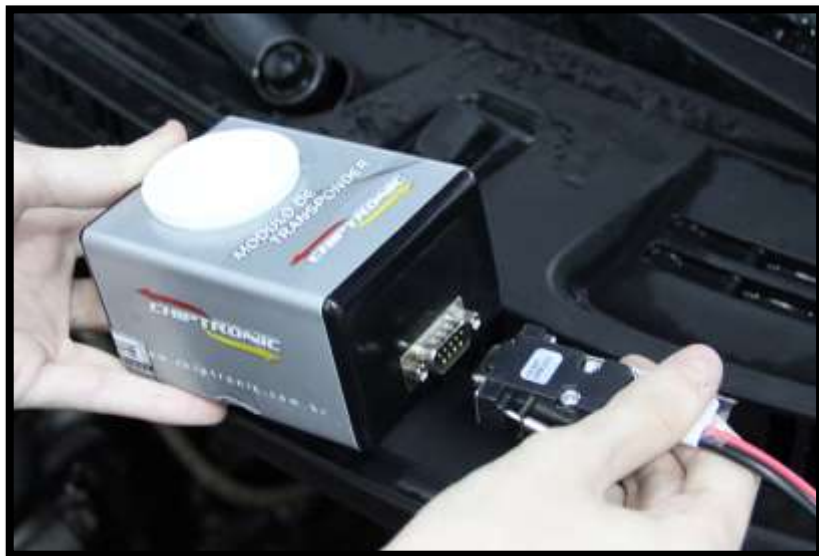
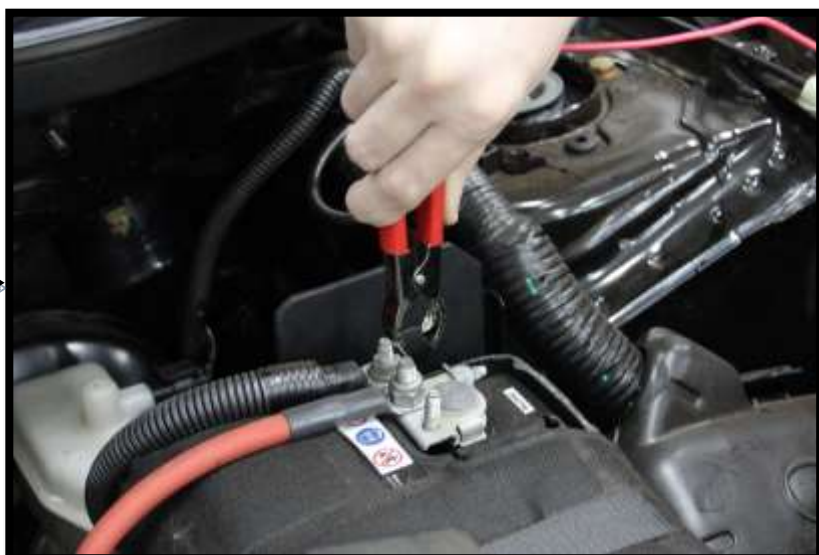
Conecte o cabo Fiat ou a fonte de alimentação no módulo de transponder.

Caso utilize o cabo Fiat, conecte o jacaré vermelho no pólo positivo da bateria.

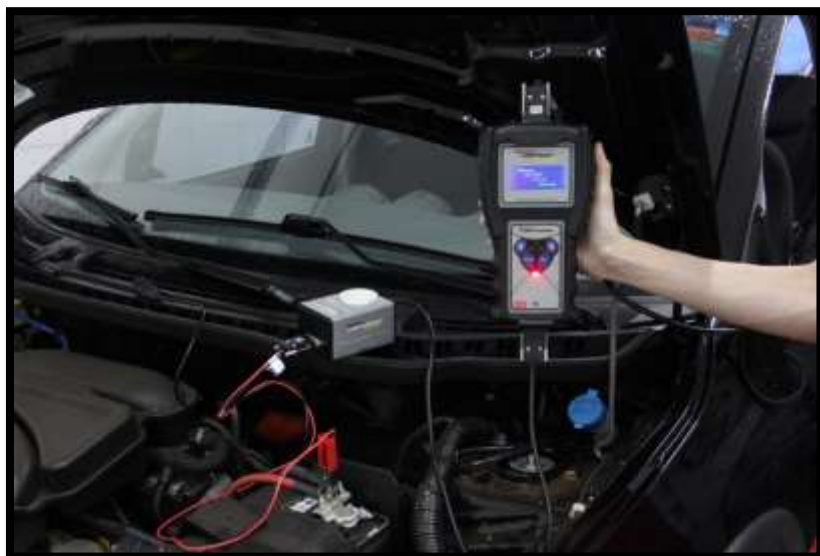
Todos os acessórios conectados.
