子长城西基础设施提升改造项目
“5·28”一般管沟滑塌事故调查报告

调查认定，子长城西基础设施提升改造项目“5·28”一般管沟滑塌事故是一起生产安全责任事故。

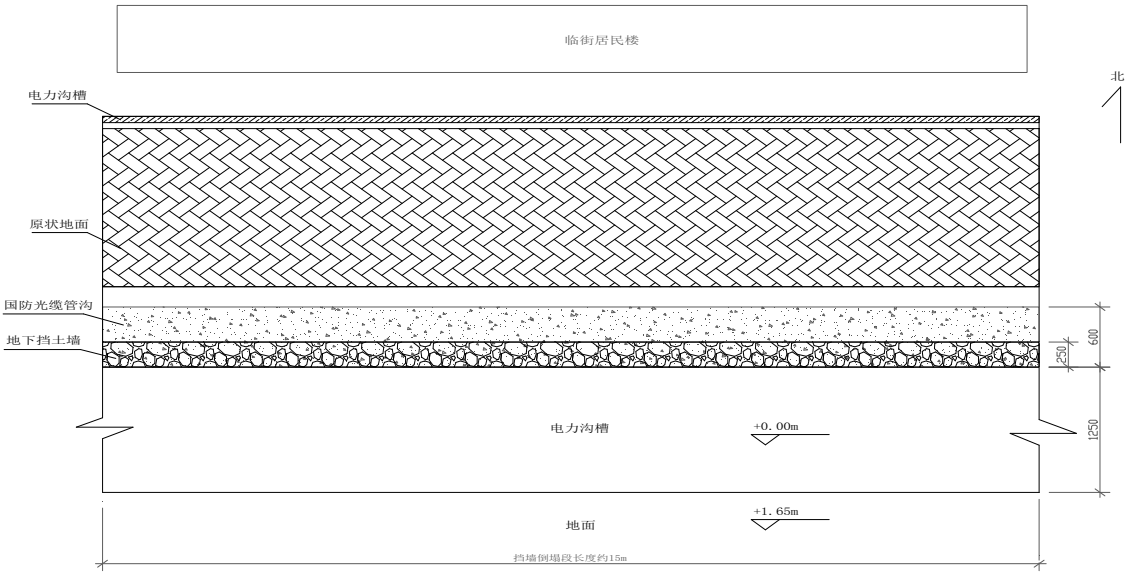
施工方案关于沟槽开挖的支撑措施

（1）基坑现状残留显示现场实际开挖支护施工与施工方案描述的坑壁支护不符。承包单位中铁二十五局于2024年5月7日编制《子长市城西基础设施提升改造工程电力工程专项施工方案》，对沟槽开挖要求为：当沟深小于2m时，可采用直槽开挖，板撑支撑，但现场未按照设计文件和专项施工方案施工，已成型沟槽坑壁现场未发现有板撑支护痕迹。

（2）作业安全监护不到位。4名工人在作业前，已接受班前讲话，讲话中对作业范围、安全防护要求、危险告知及逃生避险等进行了交底，但承包单位未对国防光缆重要地下管线开挖施工派人进行安全监督。

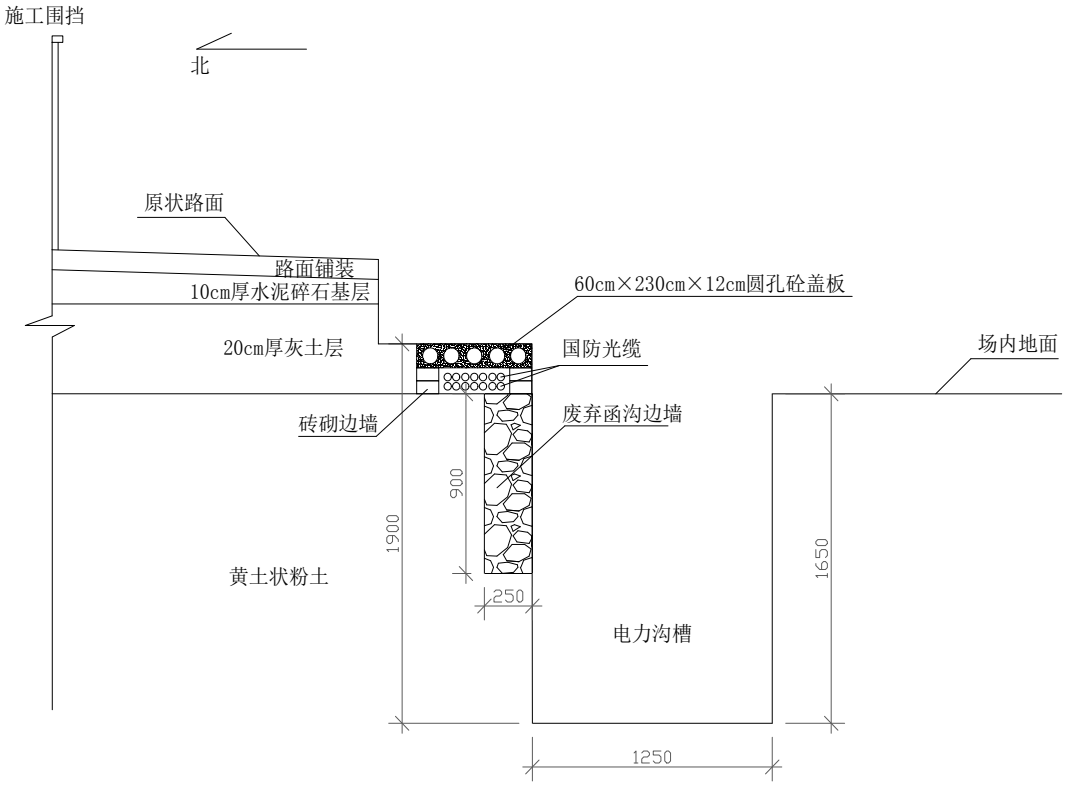
塌方电力管沟平面示意图

2.现场电力管沟现状。坍塌电力管沟基槽呈东西方向布设。实测塌方段沟槽长15m、宽1.25m、深1.65m。基槽内，现场除掉落的国防光缆沟槽材料包括普通黏土砖、残缺断裂预制混凝土盖板，还有倒塌挡土墙散落的石块，石块呈规则30cm×40cm长方体形状，表面干净，未见明显砂浆材料粘结痕迹。检查整个塌方段基槽，未见坑壁有板撑材料支护痕迹，与天津市政工程设计研究总院有限公司出具的基坑开挖回填设计图要求“3倍基坑范围内有地下管线和建构筑物路段，沟槽开挖深度H＜2m,可采用直槽开挖，撑板支撑”不符。

4.现场废弃挡土墙现状。在国防光缆管沟正下方，管沟基坑北侧边有一道废弃挡土墙。挡土墙沿基槽北侧边连续东西方向设置，墙身材料为块石堆砌，未见明显砂浆粘结痕迹。实测墙宽25cm，墙身高度90cm，挡墙未见基础，且墙身底部土层已被掏空，与电力管沟基底有73cm高差。事故现场，挡墙北侧坑壁为粉质黄土，残留竖向节理面残留痕迹。
