呼伦贝尔市陈巴尔虎旗
呼伦贝尔柏兴物流有限公司
“5·4”一般高处坠落事故调查报告

编制单位：呼伦贝尔市人民政府事故调查组

2025年6月11日

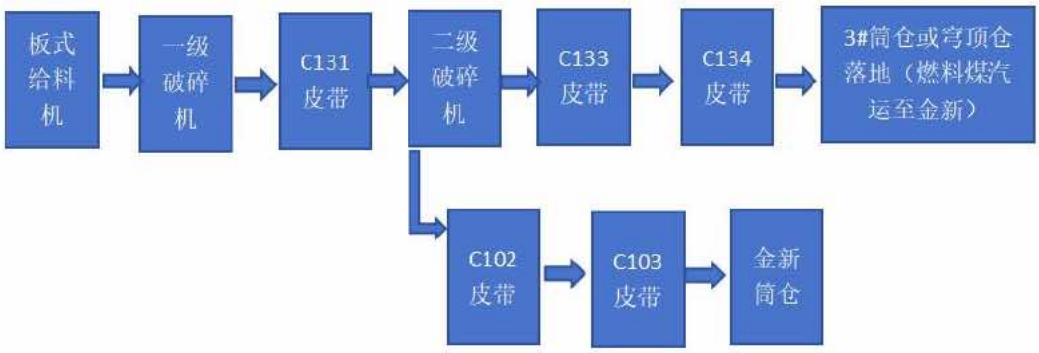
图 1 工艺流程图

带至二级破碎机，经 C134 皮带入 3#快装筒仓或根据生产需求穹顶仓落地经汽运至呼伦贝尔金新化工有限公司，也可经长输系统 C102 皮带、C103 皮带送至呼伦贝尔金新化工有限公司筒仓。本次事故发生在重型板式给料机端部与一级破碎机贯通部位，该部位设有一处送料仓，人员被困在送料仓内。事发设备位于东明公司矿界和工业广场范围外，用于为呼伦贝尔金新化工有限公司提供生产需要原燃料。

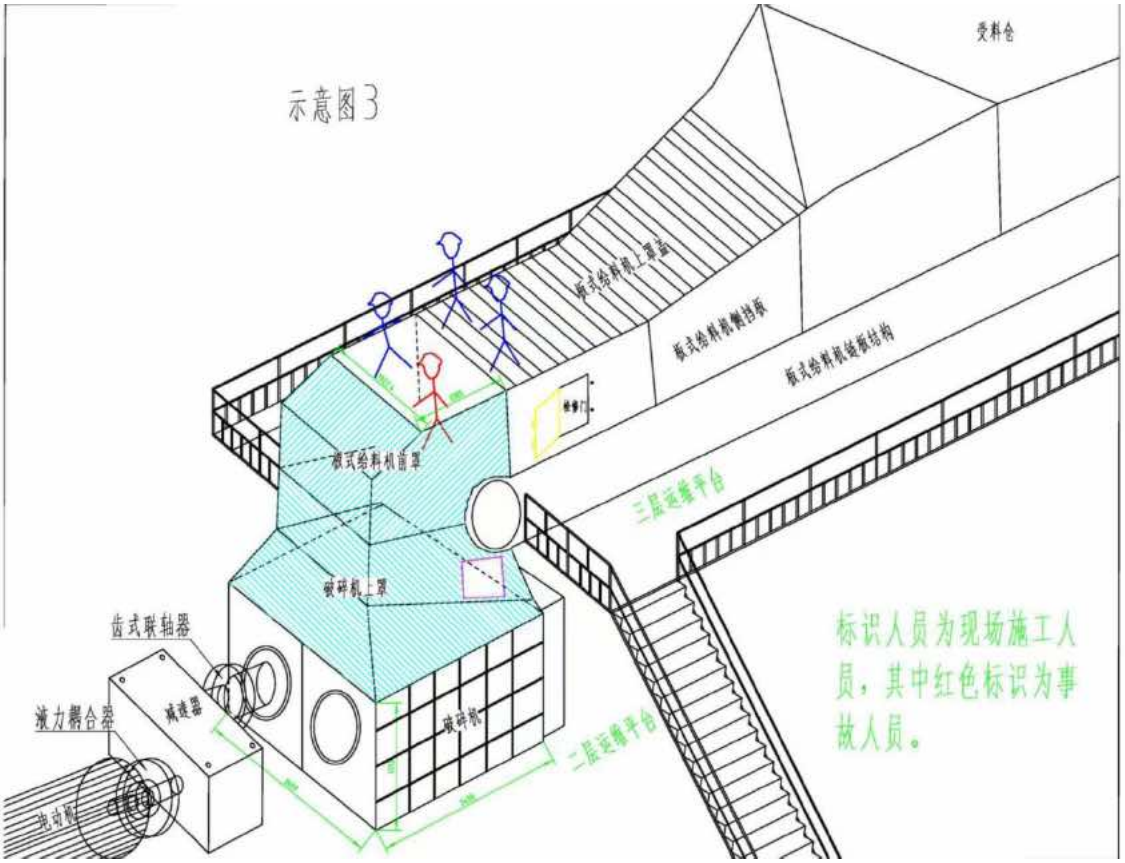
图 3 在送料仓顶部进行清掏作业现场示意图

齿式联轴器，未见异常。5 月 4 日 0 时许，金某南和孙某利登上 1 号破碎机上方送料仓顶部打开防尘盖板检查送料仓堵煤情况，积煤将高约 4.4m，宽约 1.9m，深约 2.4m 的送料仓填满，金某南、任某强、孙某利、庞某东等人轮班多次在送料仓顶部清理积煤。5 月 4 日 1 时许金某南安排作业人员休息，5 月 4 日 2 时许金某南安排依某等人去现场回装 1#破碎机齿式联轴器，安排孙某利、庞某东等人清理送料仓积煤，安排杨某进行现场作业安全监护。5 月 4 日 2 时 34 分许，依某登上送料仓顶部协助孙某利清理积煤，依某使用大锤砸积煤，5 月 4 日 2 时 42 分许，依某随阻塞煤料坍塌，坠落至送料仓内被掩埋，导致死亡。

事故直接原因是：依某在送料仓内进行清煤作业时，违章作业未按规定佩戴安全带，送料仓下部积煤坍塌时依某随积煤坠落，被坍塌煤料埋压，导致死亡。

柏兴公司和东明公司，要严格落实企业主体责任和单位安全管理人员的安全生产职责，按照《中华人民共和国安全生产法》和《内蒙古自治区安全生产条例》有关规定完善并落实全员安全生产责任制、安全操作规程等安全生产规章制度。要强化作业现场安全管理，进一步规范作业审批流程，全面辨识作业中存在的各类危险因素、落实各项安全措施、安排专职作业监护人员、明确现场作业人员任务分工、规范安全交底。要全面排查企业存在的管理盲区、漏洞，认真开展隐患排查，对排查出的问题隐患做到全流程管理、全方位闭环。柏兴公司要结合工作实际，配备经
