Manual Carga – OBD0195

Programação de Chaves VW Painel VDO Imob6 T3 (Tiguan 13-14)

Rev. 7

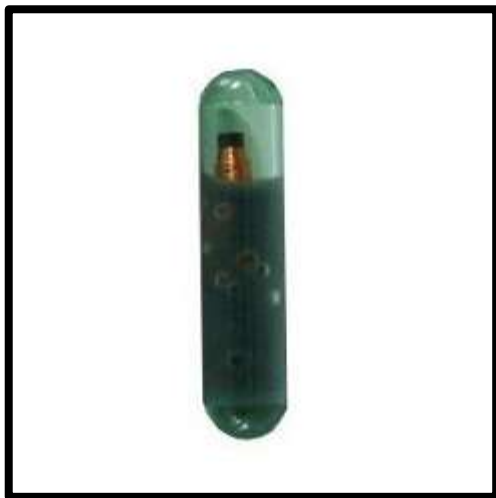
Utilize o Transponder ID 48
NOVO! Se não for utilizado um
transponder novo o
procedimento pode não ser
bem sucedido!

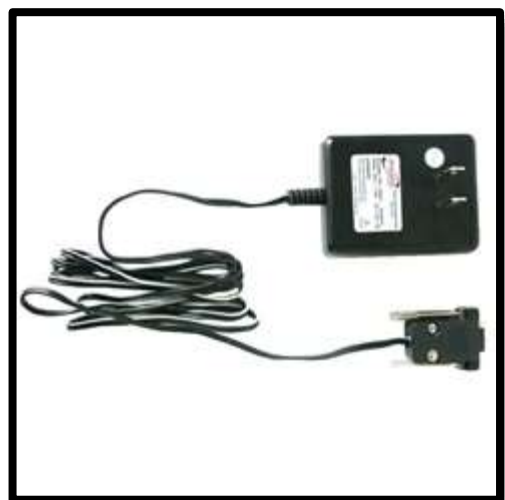
Fonte de alimentação. Necessária
para utilizar o OBDMap em
bancada.

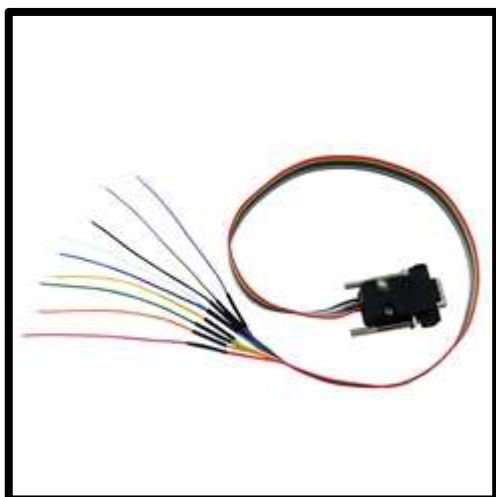
Cabo MCU. Necessário para
conectar o painel ao OBDMap
em bancada.

Utilize o cabo universal +
adaptador A3.

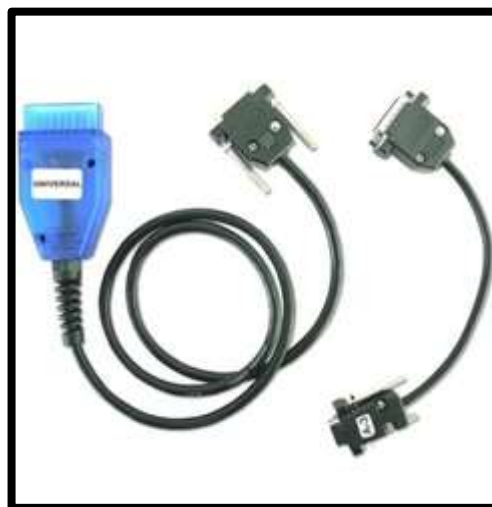
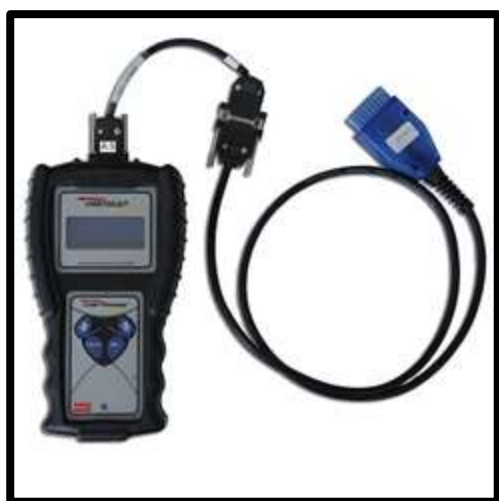
Todos os acessórios conectados
para procedimento via
diagnose.

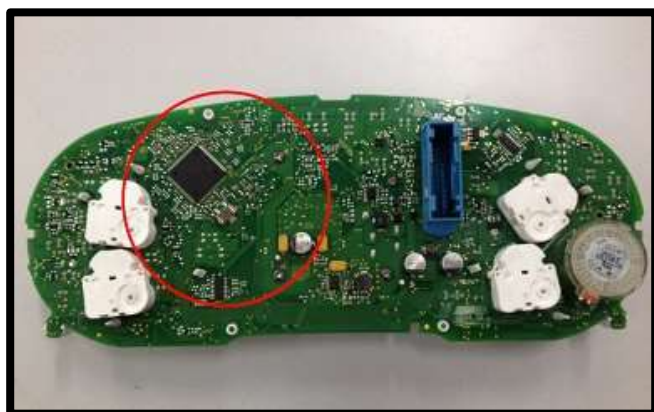
Área de solda do
cabo MCU, no
modelo B.

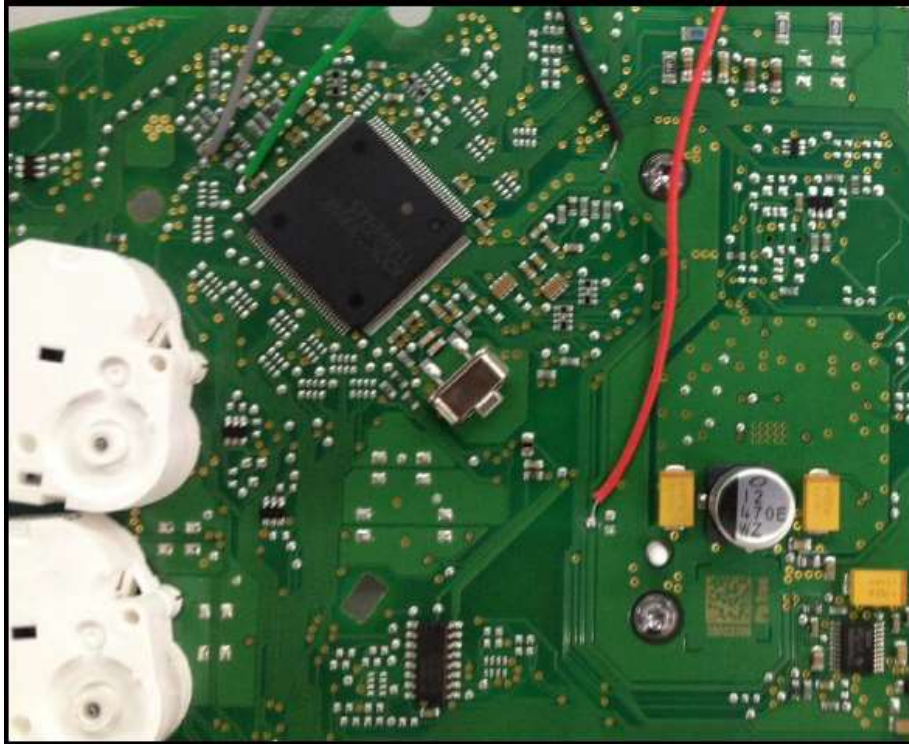
Soldado os
fios do cabo
MCU na placa
do painel.
