南山医院改扩建工程“6.2”一般高坠事故调查报告

时间：2021-08-20 来源：南山区应急管理局

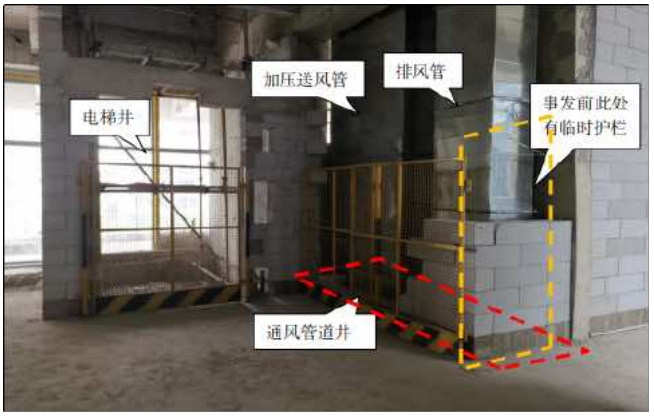
图1：事故工程位置

7月10日执法人员和安全专家对事故现场进行了现场勘察，事故现场位于工地医技楼4楼，通风管道井内加压送风管道和排风管道已经安装完毕，通风管道井外围砌体尚未砌筑完毕，外围均设置有临时防护栏。经调查，6月2日事发时通风管道井内排风管已安装完毕，设置有临时防护栏，加压送风管和外围的砌体尚未施工。通风管道井口为0.7米×2米的长方形洞口，孔洞从1楼直通6楼，4楼地面距1楼地面14.7米。死者坠落高度为14.7米。（见图1、图2）
