Manual carga – OBD0246

Geração de chaves Fiat Code 2 BC Continental

Rev. 7

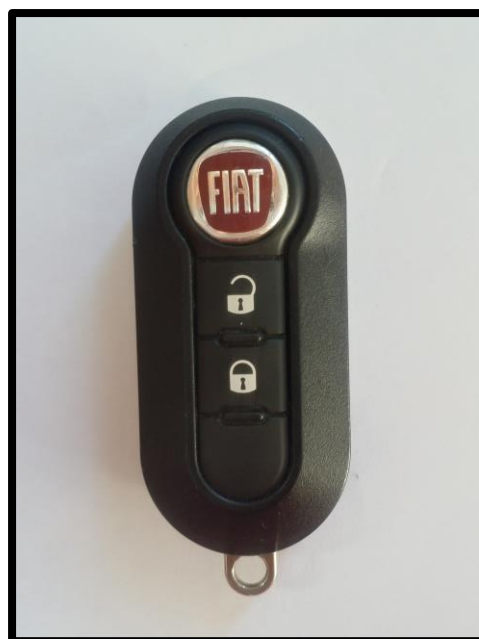
Utilize telecomando  
HITAG 128-bit AES  
Virgem  
(Chave Montada)

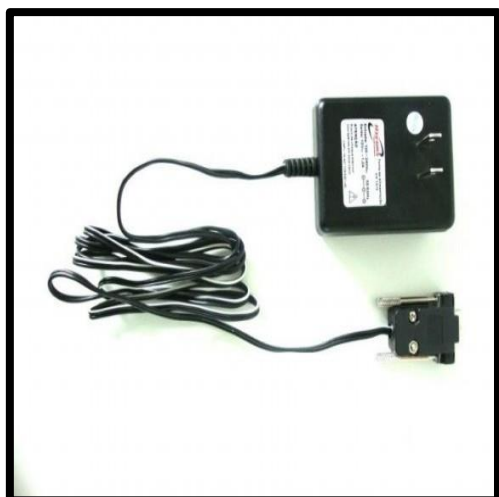
**Cabo MCU. Necessário para conectar o BC ao OBDMAP.**

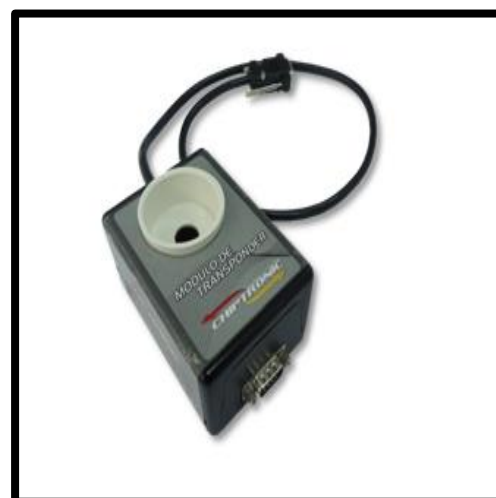
**Módulo de transponder. Realiza operações com transponders junto ao OBDMap.**

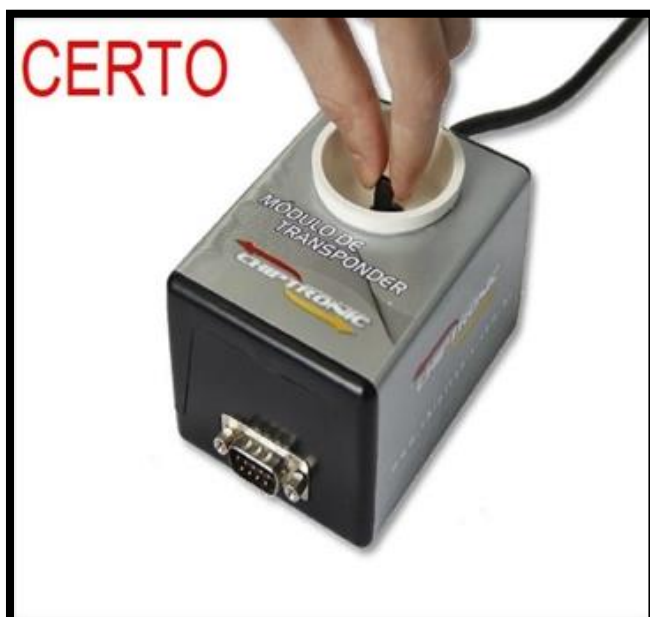
### Posicionamento do transponder no Módulo de Transponder:

O transponder deve ser posicionado dentro da antena (copo branco) do módulo de transponder na posição vertical e no centro como mostra a foto.

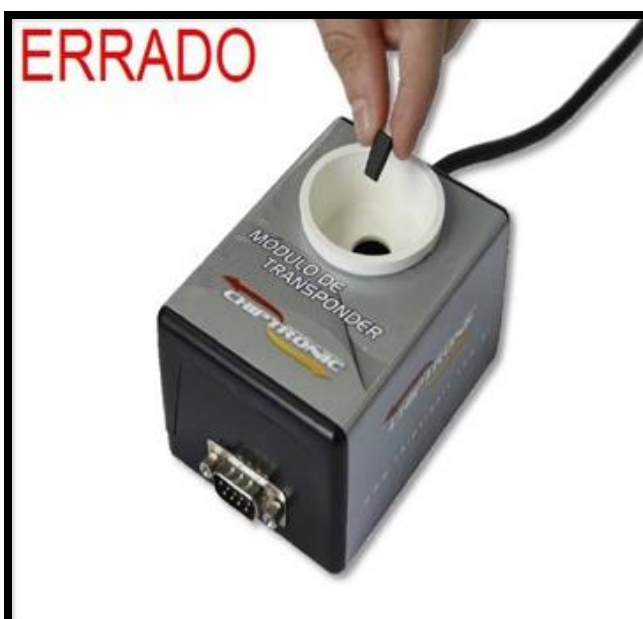
O transponder não deve ficar inclinado na antena do módulo, isto pode causar erro na operação. Procure deixá-lo na vertical.

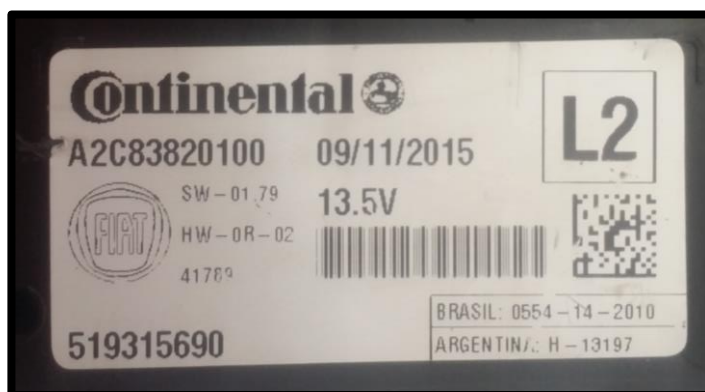
### Identificando o BC Continental MPC5606B:

Conferir o modelo e o Hardware do BC conforme a Identificação neste manual, já que em alguns veículos da aplicação não é utilizado o BC Continental com processador MPC5606B, nesse caso essa carga não realiza o serviço.
