3死23伤，天津发生一起较大中毒事故，调查报告：相关人员串供、订立攻守同盟，指使他人作伪证，15人被批准逮捕、2人被刑拘

天津滨海新区天津市瑞福鑫化工有限公司
“10·24”较大中毒事故调查报告

天津市人民政府调查组

2026 年 1 月

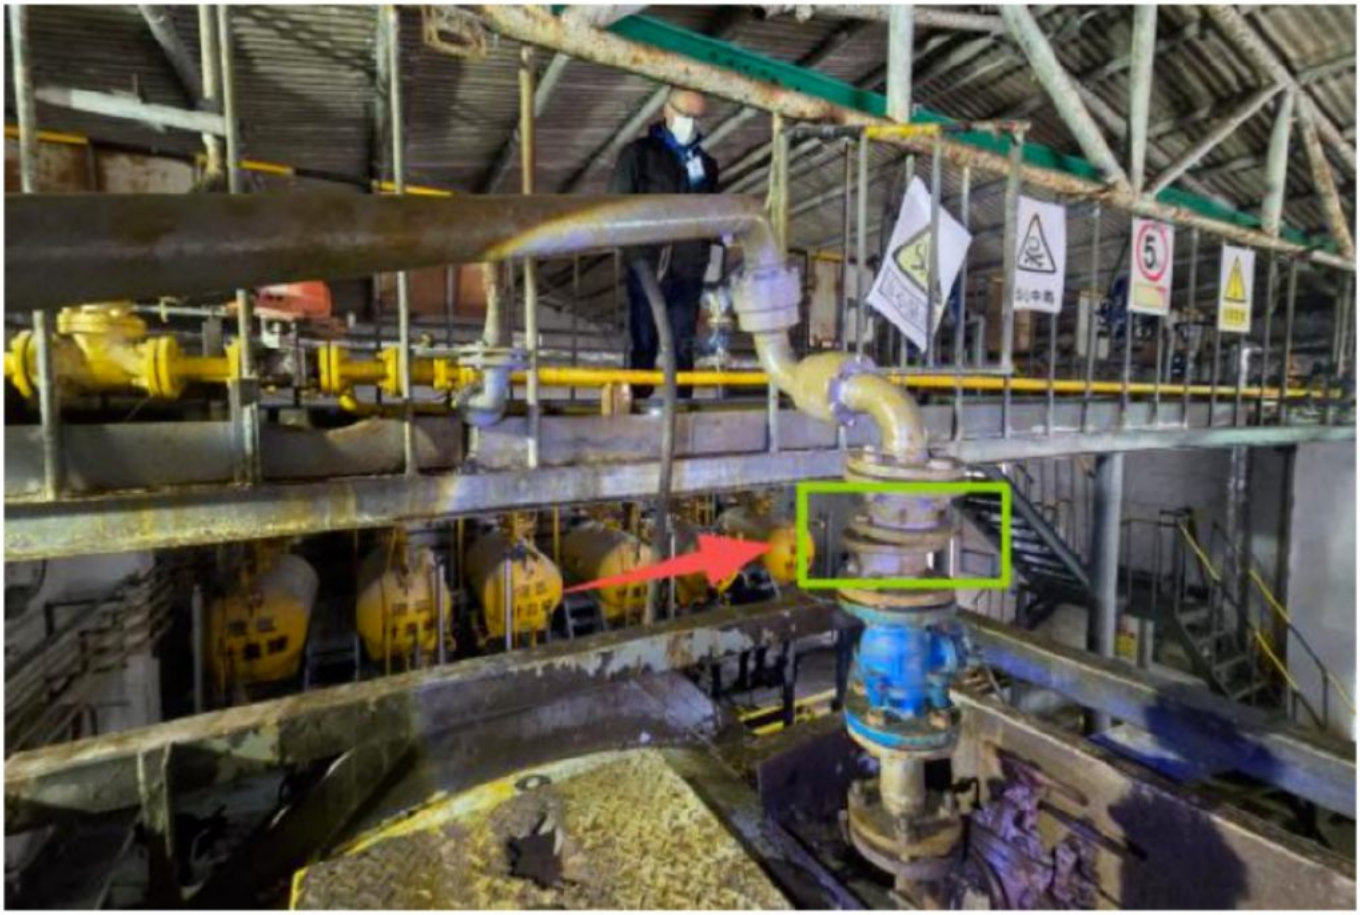
图 2 涉事拉断阀

涉事鹤管上拉断阀致断螺栓长期处于疲劳状态，涉事槽车罐顶部出口法兰与鹤管法兰连接完毕后，拉断阀致断螺栓因过载被拉断，拉断阀阀芯锈蚀卡滞，内部弹簧无法回弹，造成拉断阀应急封闭功能失效，导致槽车罐内液氯从拉断阀阀体拉断处泄漏。

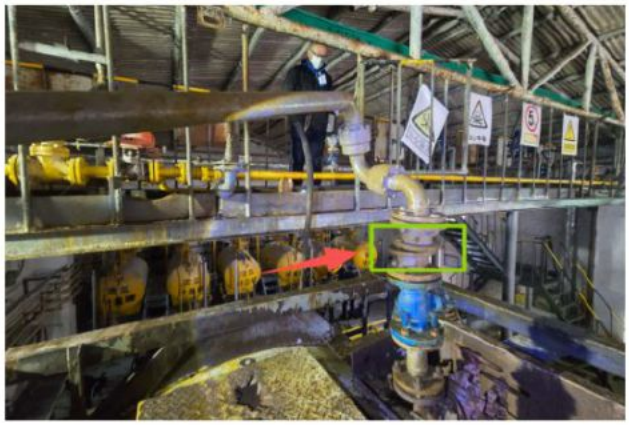
图 2 涉事拉断阀

涉事拉断阀串联于流体装卸臂（以下简称鹤管）垂管与槽车罐接口之间，在紧急情况下可拉断此阀螺栓使槽车罐与鹤管快速脱离，鹤管管路自动密封，防止液氯泄漏。该拉断阀由山东恒丰机械有限公司（以下简称山东恒丰公司）生产，瑞福鑫公司于 2021 年 8 月从该公司购买，到货后由瑞福鑫公司将拉断阀安装在鹤管上，此后瑞福鑫公司未按照山东恒丰公司要求每年对拉断阀进行强制性检验。

5.涉事拉断阀阀芯的结构形式为中间弹簧、两端套筒，经拆解检验，阀芯外观呈严重锈蚀状态，不具备回弹性能，拉断阀在事故发生前已失效。

涉事鹤管上拉断阀致断螺栓长期处于疲劳状态，涉事槽车罐顶部出口法兰与鹤管法兰连接完毕后，拉断阀致断螺栓因过载被拉断，拉断阀阀芯锈蚀卡滞，内部弹簧无法回弹，造成拉断阀应急封闭功能失效，导致槽车罐内液氯从拉断阀阀体拉断处泄漏。

（2）未对安全设备和生产设施进行经常性维护、保养和定期检测。未对拉断阀进行经常性维护、保养，未定期检测保证正常运行，导致拉断阀阀芯因锈蚀卡滞，致使内部弹簧无法回弹，进而造成拉断阀应急封闭功能失效；未对鹤管进行日常维护、保养和检查，未能确保鹤管功能有效性，导致鹤管旋转接头卡滞、旋转功能失效。该行为违反了《中华人民共和国安全生产法》第三十六条第二款[5]的规定。

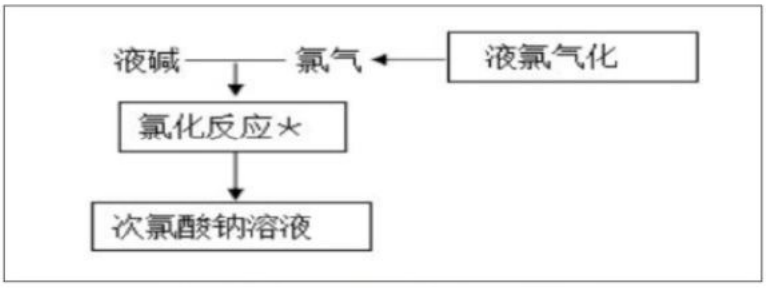
图 8 次氯酸钠溶液生产工艺流程图

该工艺的氯化反应单元需使用氯气。
