Manual Carga – OBD0007
Leitura e Programação de Chaves 206 – 207 – C3

Rev. 8

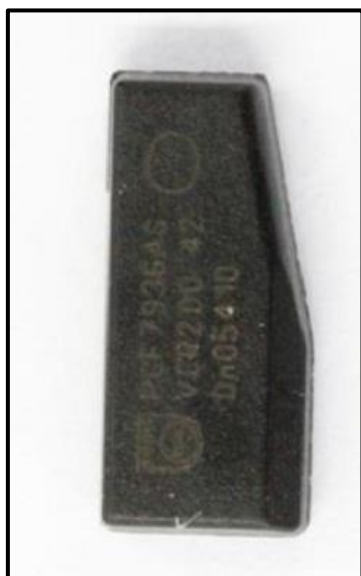
TRANSPONDER UTILIZADO

Utilize um transponder PCF7936 (ID46) virgem.

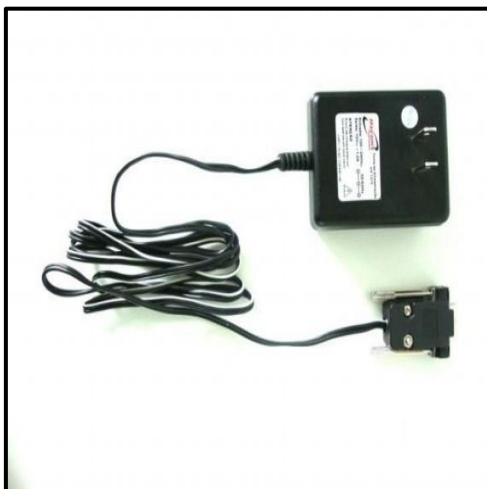
Fonte de Alimentação:
Necessária para utilizar o OBDMAP em bancada.

Pinça SOIC 8:
Necessária para conectar a memória ao OBDMAP para realizar a leitura de senha.

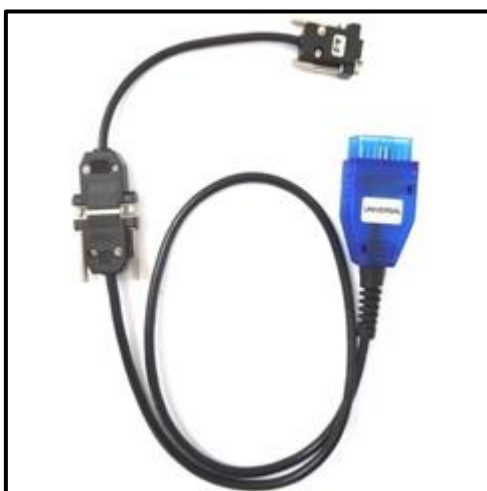
Utilize Cabo Universal + Adaptador A2.
Conecta o OBDMAP ao veículo para procedimento via diagnose.

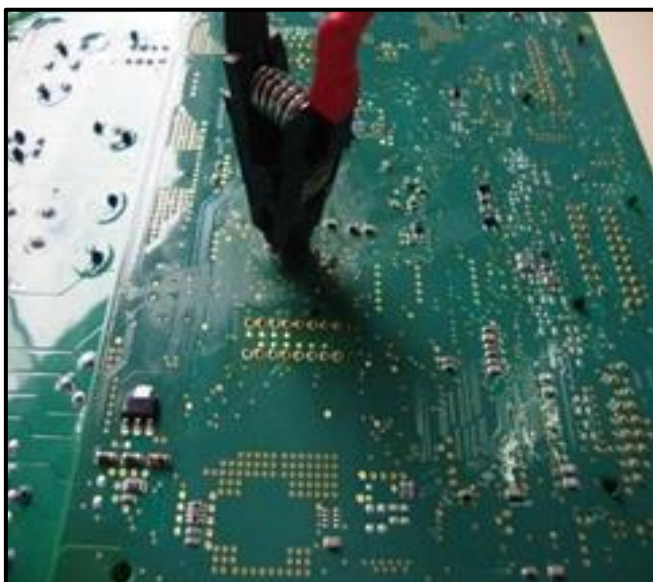
Pinça conectada na memória. O pino 1 da pinça deve coincidir com o pino 1 da memória.
