辽宁葫芦岛辽绥渔 35261 船“10·18”重大倾覆事故调查报告

辽宁省政府事故调查组

2026 年 5 月

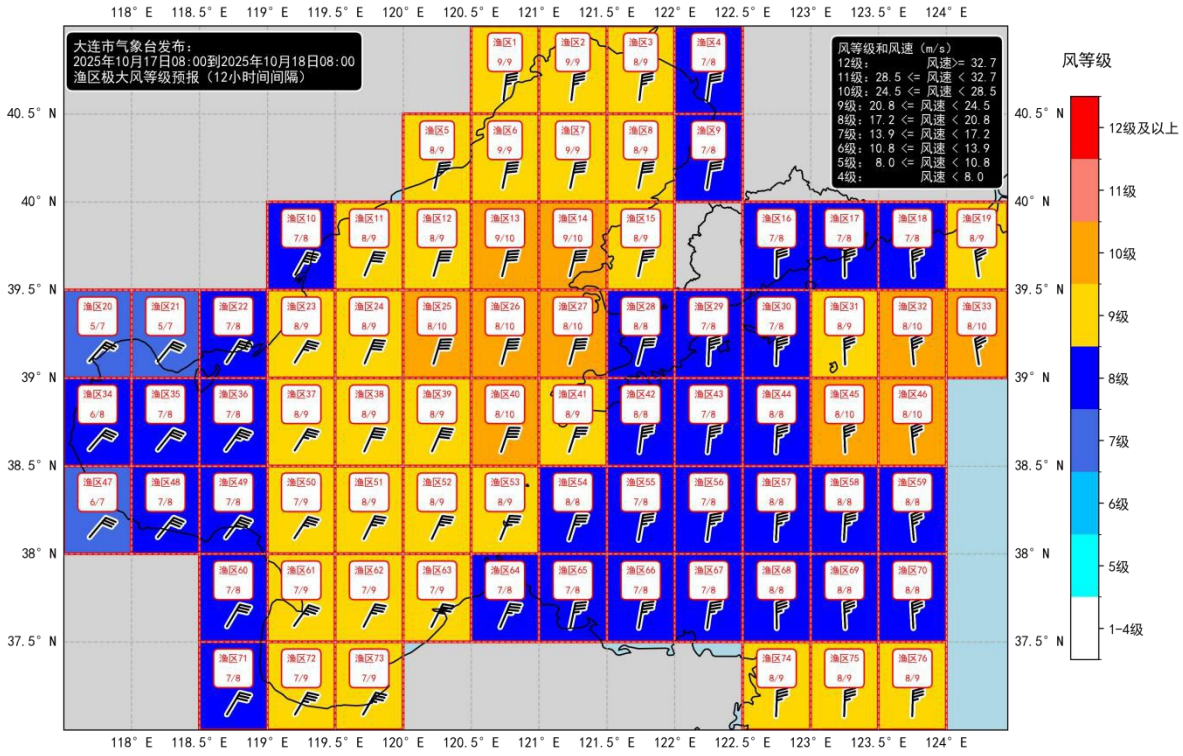
图 2 大连市气象台海区预报信息（17 日 8 时-18 日 8 时）

据大连市气象台 10 月 16 日 16 时发布的 2025 年第 299 期《大连气象信息》显示：17 日中午至 18 日，偏北风，风力较大。大连近海及沿岸地区 6-7 级、阵风最大 8-10 级。风力最大时段在 17 日夜间至 18 日上午。

据自然资源部大连海洋预报台提供的事发海域 18 日 1 时和 2 时实测气象信息显示：事发海域东北风，风速最大值为 18.2 米/秒（8 级风）、18.3 米/秒（8 级风），极大风速最大值为 23.5 米/秒（9 级风）、24.6 米/秒（10 级风），观测到的有效波高最大值为 3.4 米、3.7 米，最大波高最大值为 4.8 米、5.2 米。
