Manual Carga – PS0089
Geração de Chaves Fiat Code 2 Nova Caixa Cinza (201)

Rev. 3

INTRODUÇÃO

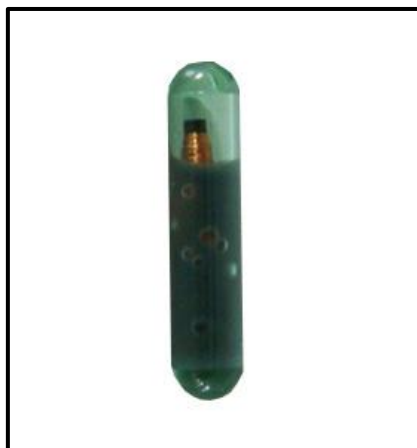
TRANSPONDER UTILIZADO

Utilize transponder Megamos ID48 Virgem.

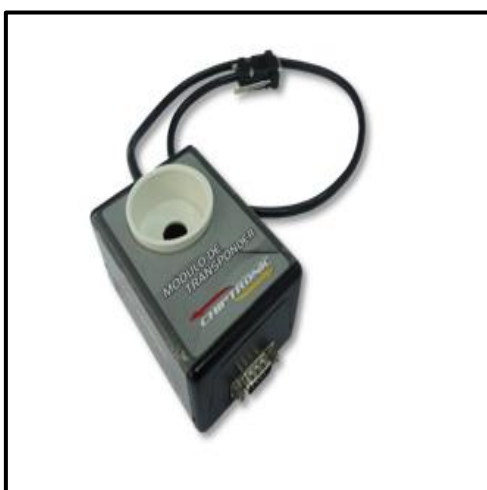
Módulo de Transponder:
Realiza operações com transponders
junto ao OBDMAP.

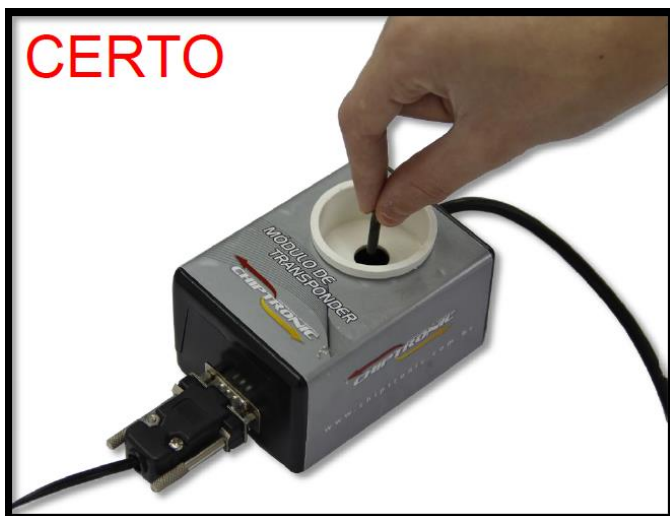
CERTO

O transponder deve ser posicionado dentro da antena (copo branco) do Módulo de Transponder na posição vertical e no centro como mostra a imagem ao lado.

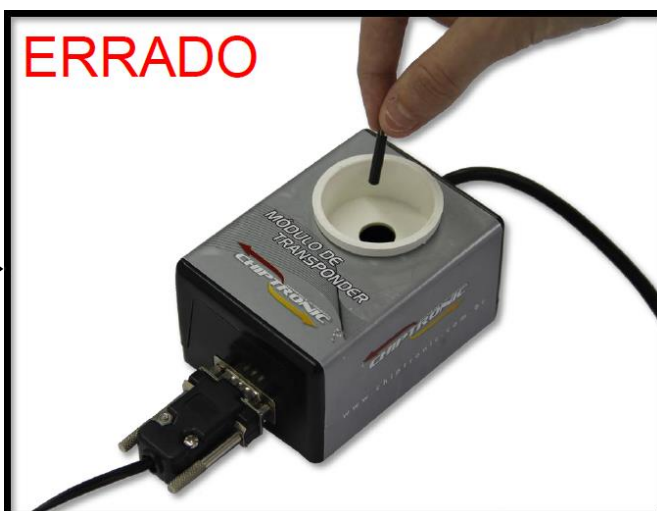
ERRADO

O transponder não deve ficar inclinado na antena do Módulo, isto pode causar erro na operação. Procure deixá-lo na vertical.
