凤台安徽舜泰天成爆破工程有限公司
“4·3”一般爆炸事故调查报告

2026年4月3日14时20分左右，安徽舜泰天成爆破工程有限公司在凤台县岳张集镇塘沿村新后岗庄实施地震勘探工程爆破作业时发生爆炸，造成1人死亡，直接经济损失约190.84万元。

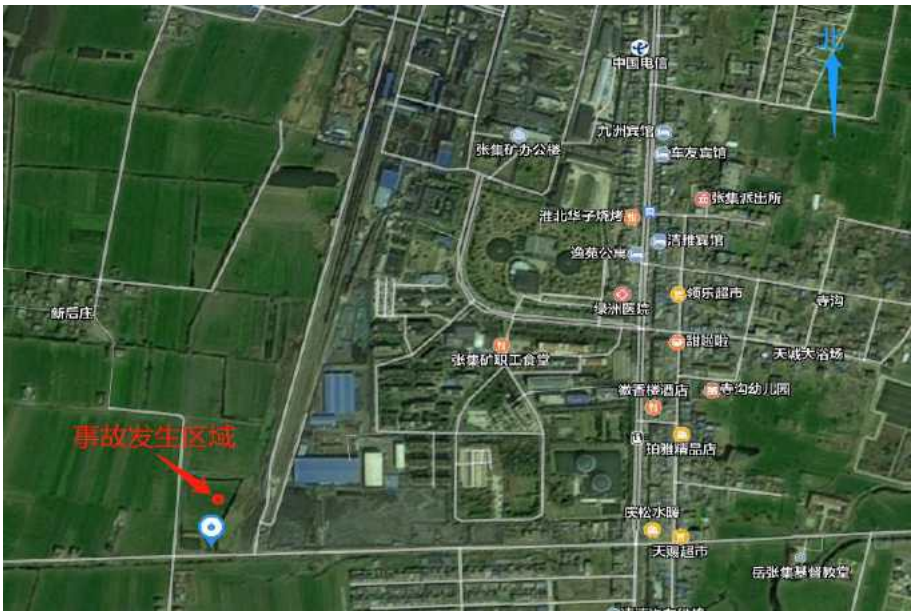
图2 事故发生区域

涉事高精度勘探项目：由北京中煤地地球物理勘探研究院成立项目部于2025年9月14日实施，项目类别：三维地震勘探，项目工期：21个月，项目事发地点：凤台县岳张集镇塘沿村新后岗庄（如图2所示），现场为麦苗，麦苗高过膝部（如图3所示）。

图3 事故现场图

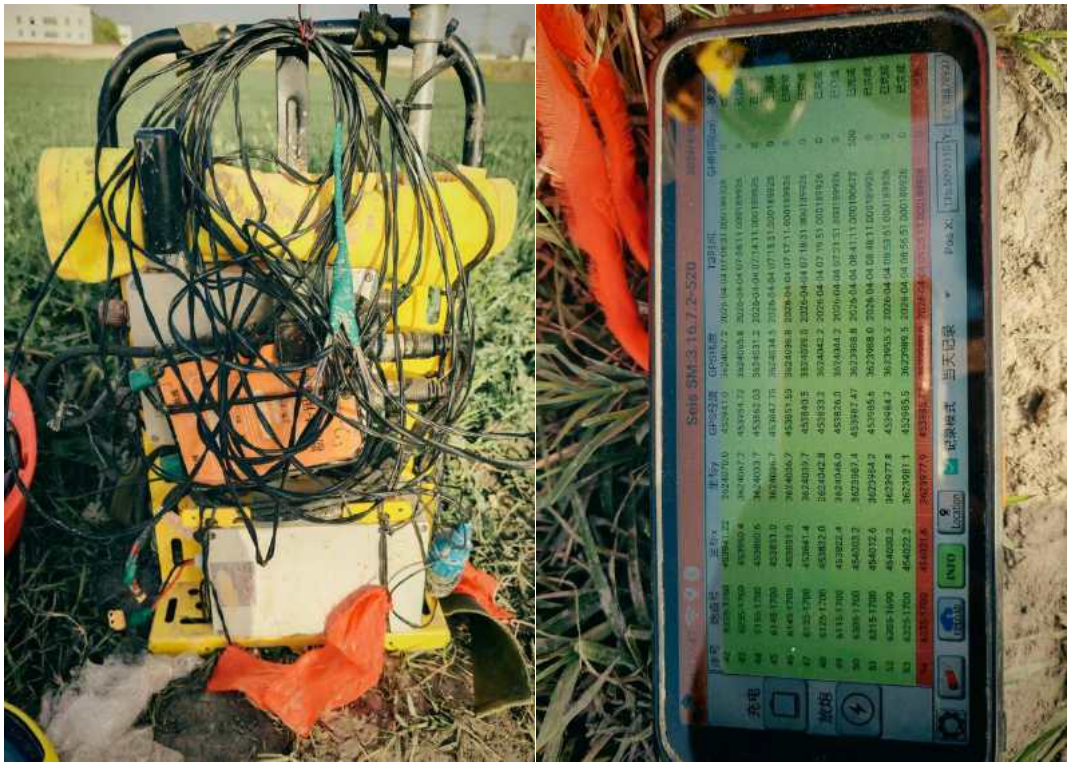
图 8 放炮人员身背起爆器及十余米延长线、手持起爆器（蓝牙互联）

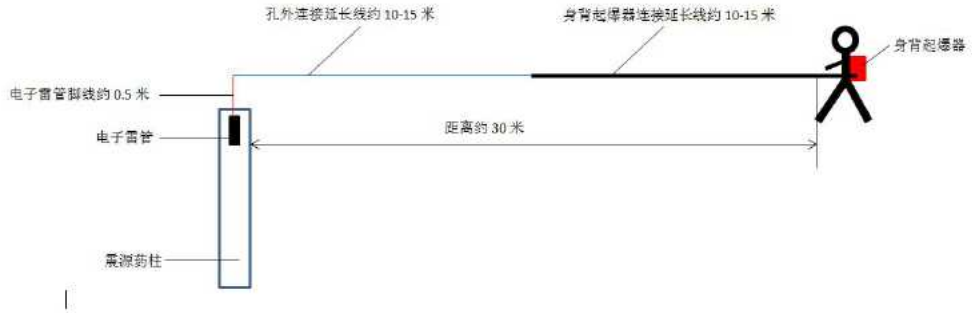
图 9 身背起爆器和雷管连接示意图

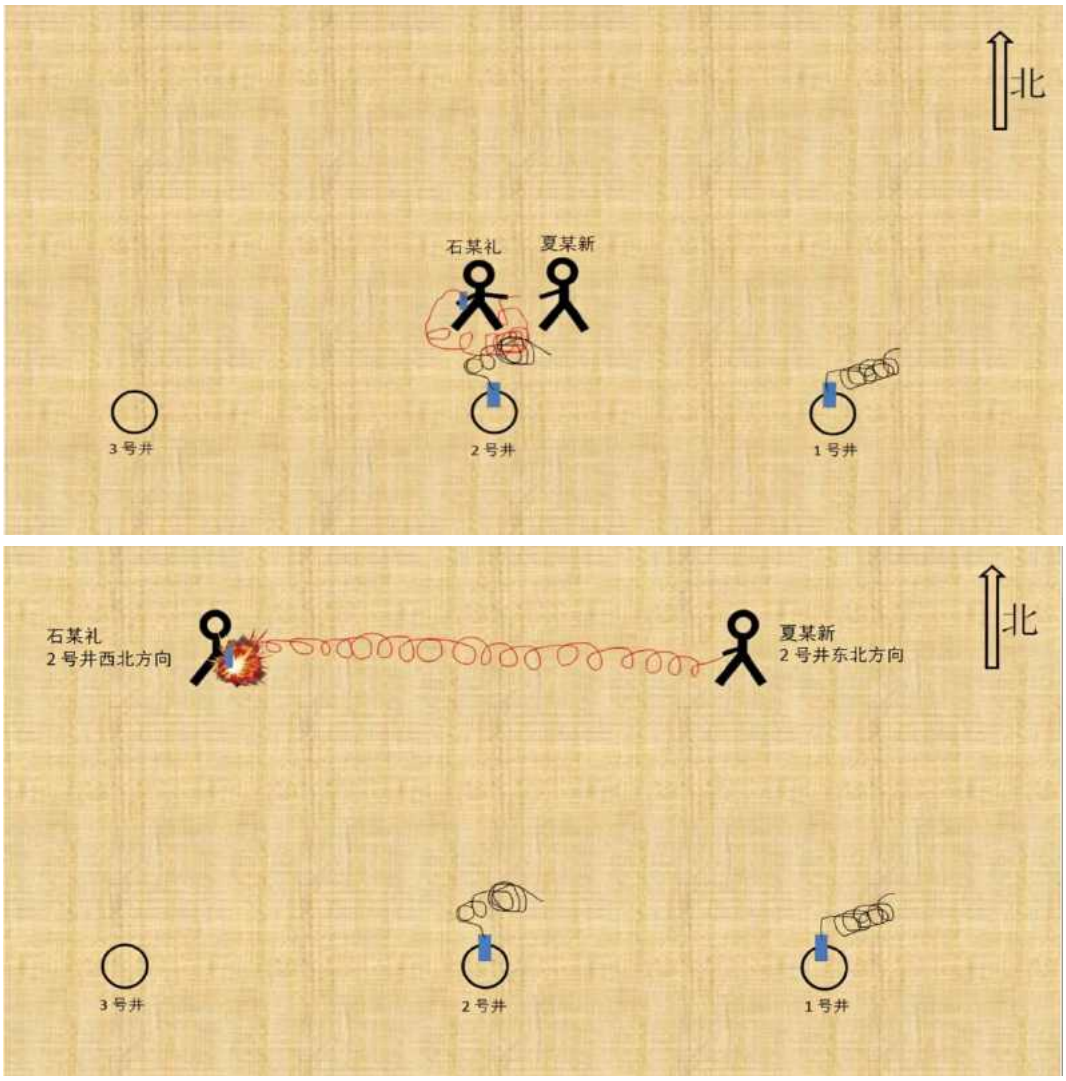
图 10 事发经过示意图

14 时许，天利勘探公司未取得《爆破作业人员许可证》的石某礼（死者）和夏某新两人在凤台县岳张集镇新后庄东南方向约 100 米处麦田中进行地震勘探爆破作业，石某礼负责往勘探钻孔内装填药柱，夏某新负责放线、放炮。在作业过程中，需对东侧已完成装药的三个勘探钻孔进行起爆作业，由于附近村民因补偿原因阻止放炮，二人便准备换到西侧地块放炮。石某礼将已经填到东侧三个勘探钻孔中连着雷管脚线的三个药柱提出来走到西边放炮处。随后，石某礼把第一个药柱装入第一个勘探钻孔并将与该药柱相连的第一根雷管脚线放到旁边，向西走把第二个药柱装入第二个勘探钻孔并将与该药柱相连的第二根雷管脚线放到旁边（该雷管脚线盘在第二个勘探钻孔旁边地上)。此时，石某礼手中还有第三个药柱及与其相连的雷管脚线（该雷管脚线也盘在第二个勘探钻孔旁边地上)。随后，两人准备引爆第二个勘探钻孔的药柱，石某礼误将手中的第三个雷管脚线递给夏某新并通知其可以起爆（两人都误认为这根是第二个药柱的雷管脚线）。夏某新接过雷管脚线后，与其背着的十余米长的延长线连接（经延长后，引线实际约三十米长）并做好起爆前的联通，接着向东北方走了十多米。石某礼拎着第三个药柱向西北方向走了十多米，由于引线及连接线被麦苗遮挡，石某礼和夏某新两人均未发现接线错误的隐患。

14 时 20 分许，夏某新背对着石某礼操作起爆器，石某礼手中的药柱被引爆。安放在第二个勘探钻孔中的药柱并未爆炸。

舜泰天成爆破公司违规将爆破作业交由不具备爆破作业资质[2]的石某礼（死者）和夏某新实施，石某礼违反《爆破安全规程》[3]，在装药及起爆准备阶段，将已放入钻孔并接好引线的炸药取出提在手中，并误将手中雷管脚线交给夏某新连接起爆；夏某新未严格履行安全检查程序[4]，在起爆作业前，未确定连接起爆雷管脚线是否与需要爆破的雷管相对应，违章起爆，直接导致石某礼手中的药包被误引爆，造成石某礼当场死亡。
