Manual Carga – OBD0301
Dedicação de transponder ID4A Renault (PCF7939MA)

Rev. 1

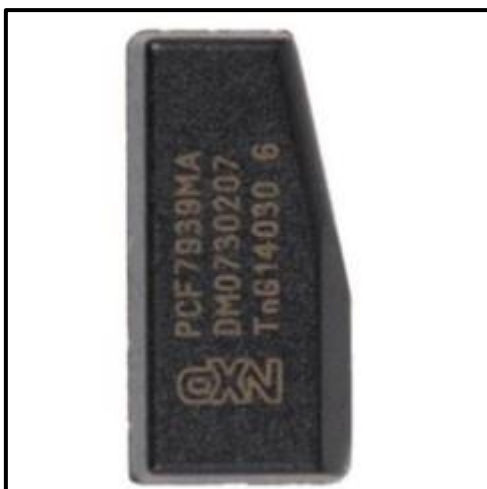
Transponder utilizado

Utilize um transponder PCF7939MA virgem.

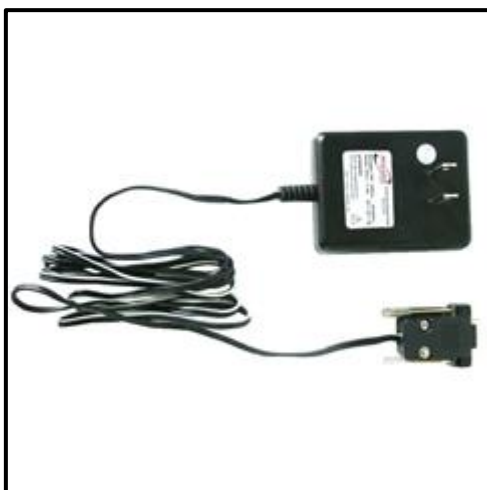
Fonte de alimentação.
Necessária para utilizar o
OBDMap em bancada.

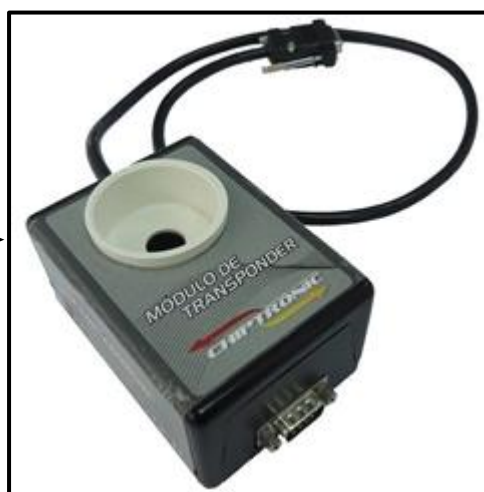
Módulo de transponder.
Realiza a programação e a geração
de transponders.

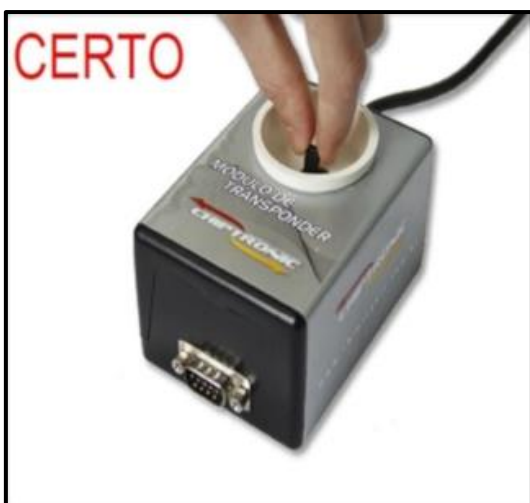
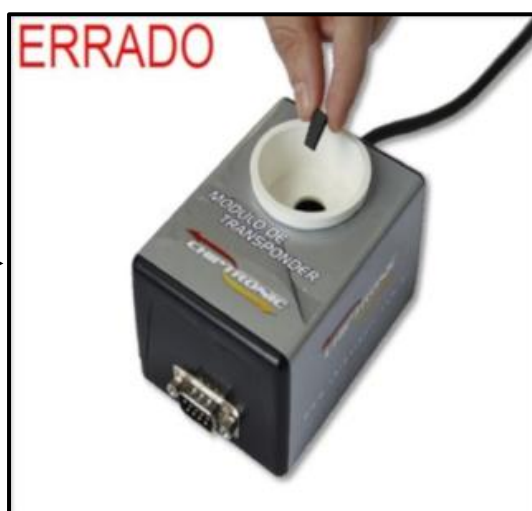
Posicionamento do transponder no módulo de transponder

O transponder deve ser posicionado dentro da antena (copo branco) do módulo de transponder na posição vertical e no centro como mostra a foto.

O transponder não deve ficar inclinado na antena do módulo, isto pode causar erro na operação. Procure deixá-lo na vertical.

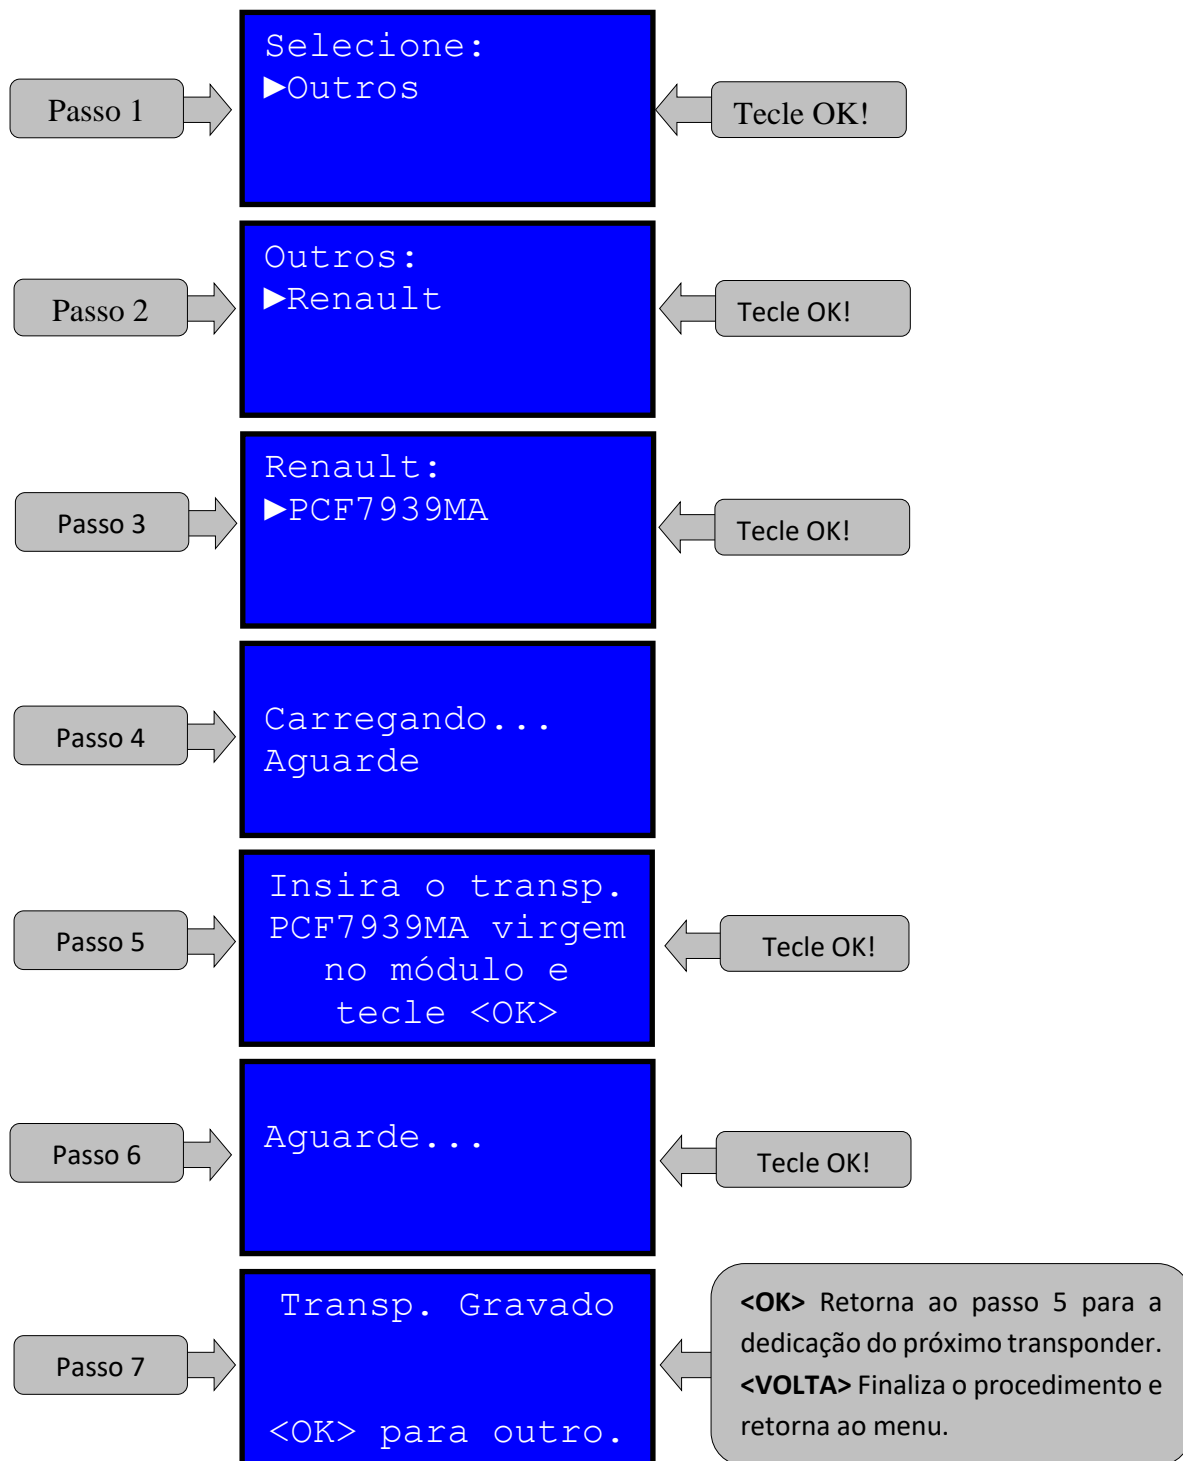
Realizando a Dedicção de Transponders

Após todos os acessórios conectados, seguir os seguintes passos no visor do OBDMap:
