江苏响水天嘉宜化工有限公司
“3·21”特别重大爆炸事故
调查报告

国务院事故调查组

2019 年 11 月

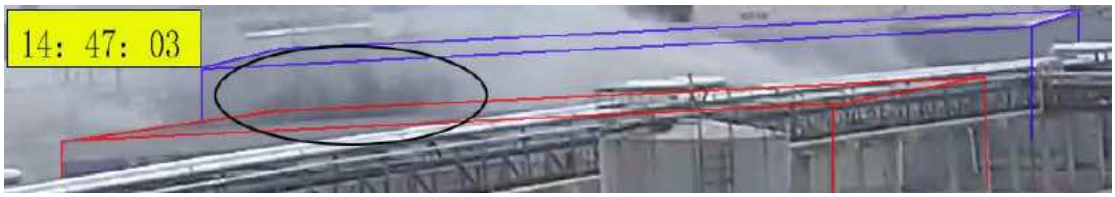
图 4

4.“6#罐区”视频监控显示：14 时 47 分 03 秒，旧固废库房顶南侧冒出较浓的黑烟（见图 4）。

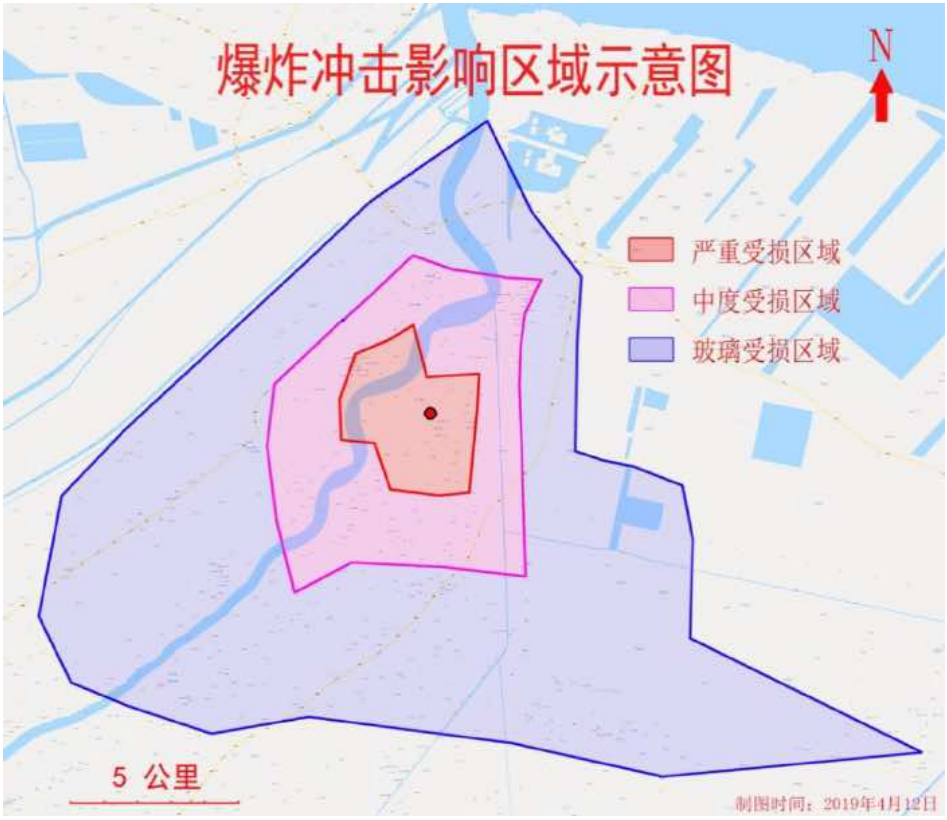
图11　爆炸冲击波波及区域示意

爆炸冲击波造成周边建筑、门窗及玻璃不同程度受损，其中严重受损（建筑结构受损）区域面积约为 14 平方千米，中度受损（建筑外墙及门窗受损）区域面积约为 48 平方千米（见图 11）。由于爆炸冲击波作用，造成建筑物门窗玻璃受损，向东最远达 14.7 千米（响水县大有镇康庄村），向西最远达 11.4 千米（连云港市灌南县田楼镇佑心村），向南最远达 10.5 千米（响水县南河镇安宁村），向北最远达 8.8 千

米（响水县陈家港镇蟒牛村、灌南县化工园区）。响水县、灌南县133家生产企业、2700多家商户受到波及，约4.4万户居民房屋门窗、玻璃等不同程度受损。

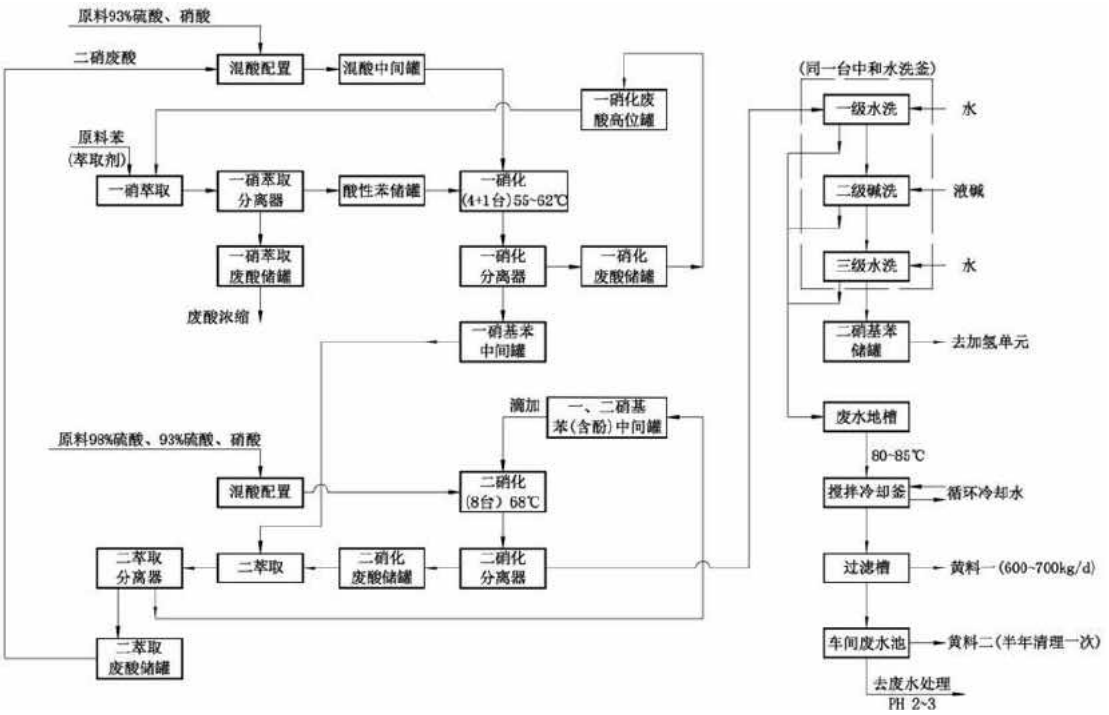
图 1　混二硝基苯生产及废水处理工艺流程

混二硝基苯在精制过程中产生硝化废料（混二硝基苯生产及废水处理工艺流程见图 1），为黄色颗粒状或粉末状固体，事故企业自称“黄料”，每天产生 600-700 千克；污水处理单元的废水池每半年左右也会清理出一批硝化废料，所有硝化废料均以吨袋（可装 1 吨货物的包装袋）形式包装（见图 2）。此外，生产过程中还产生焦油、污泥以及废催化剂等其他废料。

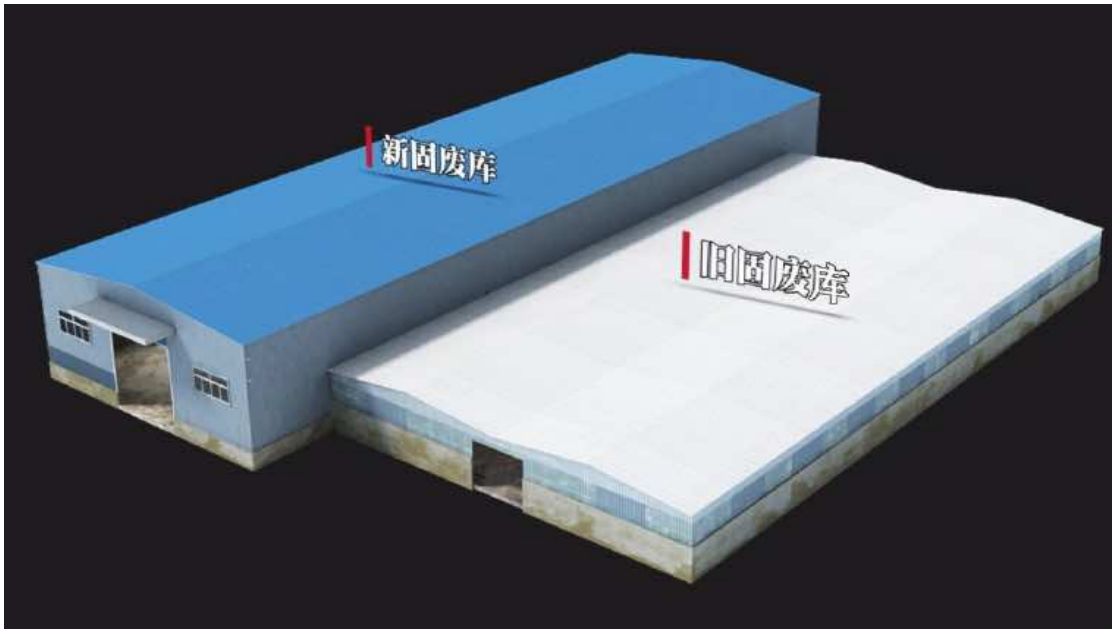
图 4　旧固废库和新固废库外观模型

旧固废库和新固废库总建筑面积2292平方米，均为单层建筑。两库之间无通道，用高约2米的砖墙和钢结构及彩钢板分隔。旧固废库南北外墙比新固废库南北外墙分别缩进6米和4米（见图4）。

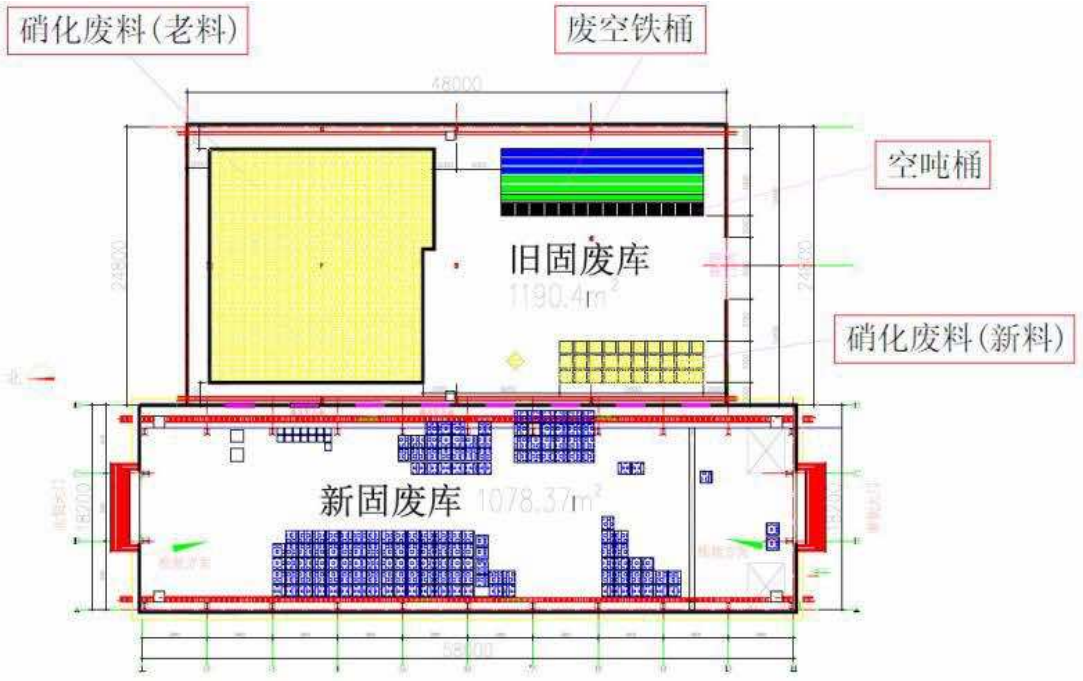
图 5　旧固废库和新固废库内平面布置示意

事故发生前，新固废库内主要存放有精馏焦油、污泥、废保温棉、废催化剂铁桶和空焦油渣槽等。旧固废库内主要存放有硝化废料、空吨桶和废空铁桶。共贮存硝化废料 600 吨袋左右，吨袋包装无内衬。其中约 550 吨袋（事故企业自称“老料”）为 2018 年 5-6 月由煤堆场转运至旧固废库，堆放在库内北半部，大部分堆高 3 层，堆垛与墙体间留有约 2 米的通道；另外 50 吨袋左右（事故企业自称“新料”）为 2018 年 10 月复产后产生的废料，堆放在库内靠近门口西南侧，堆高两层。（见图 5）
