MANUAL CARGA – PS0195

GERAÇÃO DE CHAVES MAN TRUCKS FFR
CONTINENTAL (MEMÓRIA 25256) VIA MCU

VER. 1

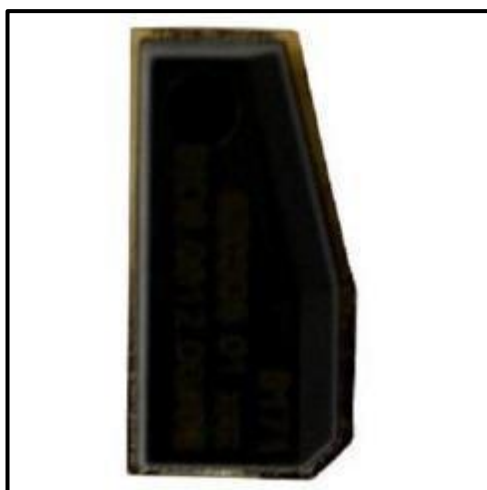
TRANSPONDER UTILIZADO

Utilize o transponder T5/NOVA (ID20).

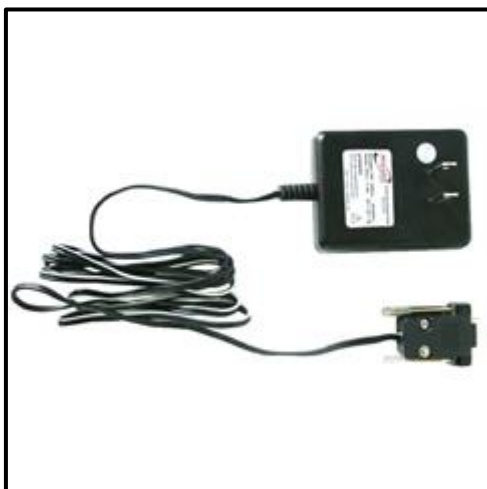
Fonte de Alimentação:
Necessário para ligar o OBD MAP em bancada.

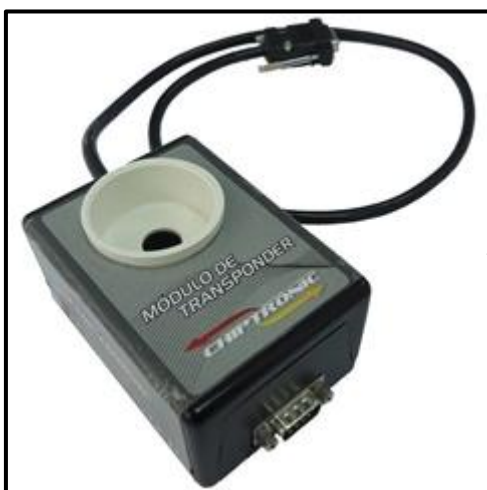
Módulo de transponder:
Necessário para realizar a geração dos transponders.

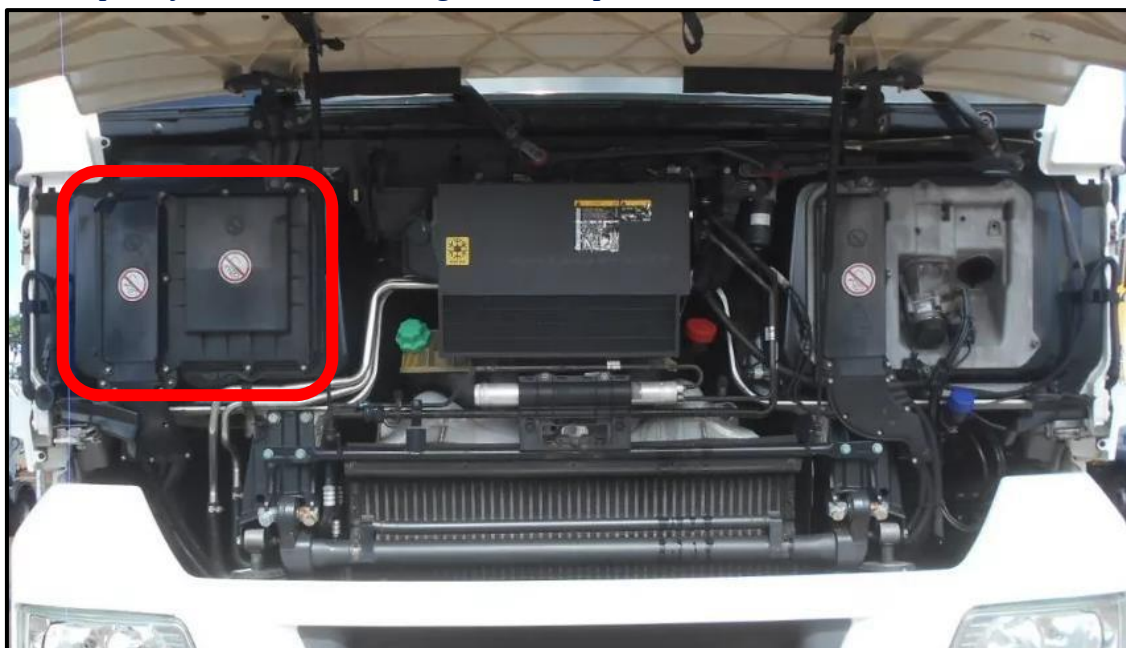
- Caso a FFR não esteja no porta-luvas, verifique a cabine do caminhão e remova a proteção destacada na imagem abaixo para ter acesso à FFR.
