白云江高“2·12”一般火灾事故调查报告

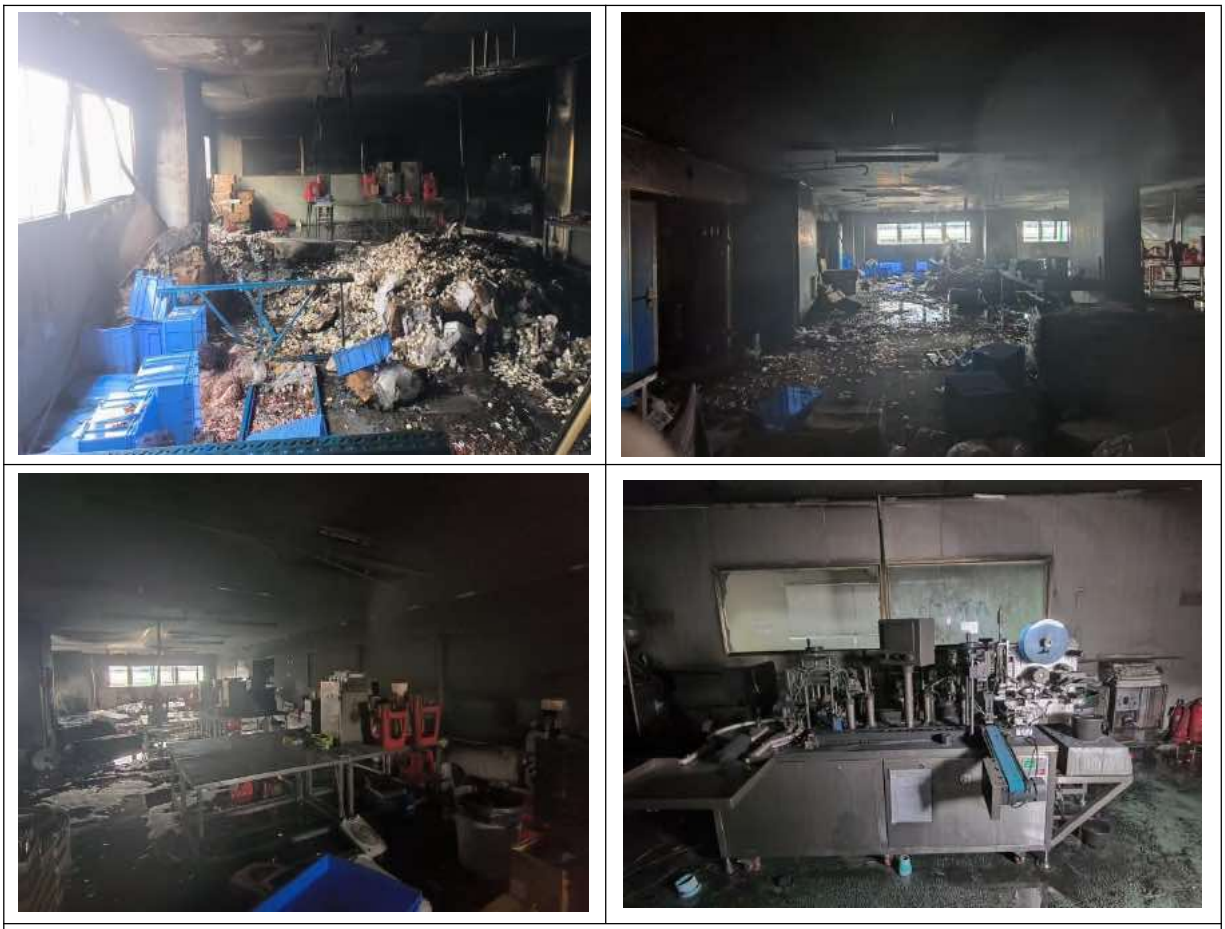
图 4 灌装车间过火情况

4.事发时，过火区域为灌装车间西侧和北侧，过火面积为 130

平方米，主要燃烧物为原料桶及原料桶内原料液体、化妆品物料、纸箱等物品，灌装车间内生产机器未有过火痕迹（见图 4）。
