科左后旗查日苏
辽源矿业（集团）有限责任公司
“10·31”一般车辆伤害生产安全事故调查报告

科左后旗人民政府

事故调查组

2025 年 11 月 25 日

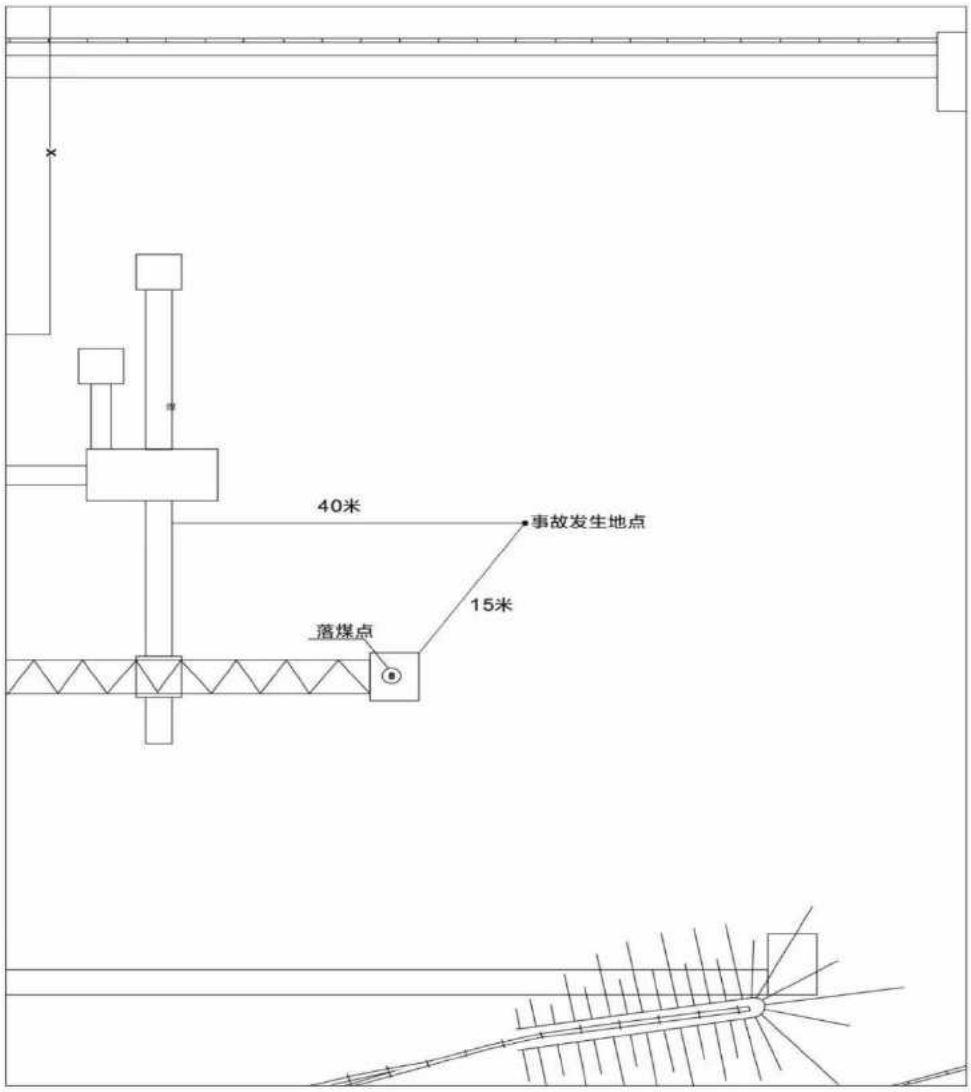
（图 3 事故现场概况图）

事故发生地点位于辽源矿业（集团）有限责任公司金宝屯销售分公司煤厂院内（图 3 事故现场概况图、图 4 事故现场平面图）。煤厂东侧是化验室，西南为 8 号落煤口，8 号落煤口东侧停放一辆铲车，铲车距离 8 号落煤口距离为 15m，8 号落煤口东侧为煤堆，铲车距离煤堆南北方向直线距离为 2m，铲车北侧停放一辆推车，距离铲车 14m，死者康某位于铲车东南方向 1m 处。
