Manual Carga – OBD0196
Geração de Chaves Fiat Code 2 Nova Caixa Cinza (201)

Rev. 09

INTRODUÇÃO

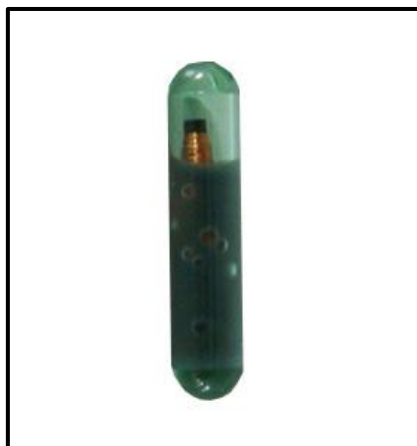
TRANSPONDER UTILIZADO

Utilize transponder Megamos ID48 Virgem.

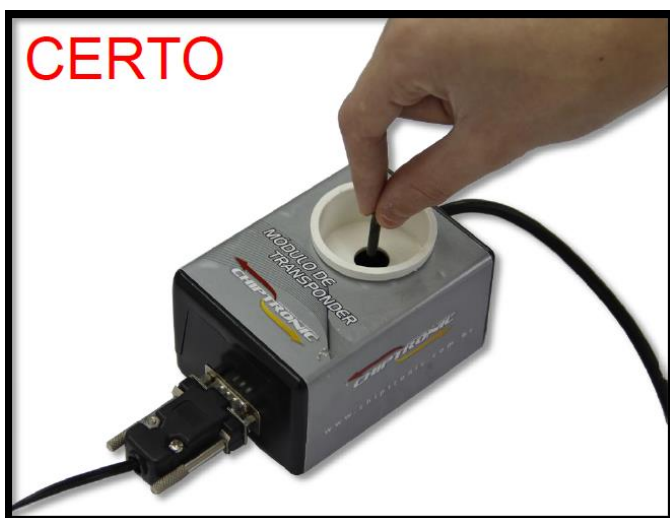
POSICIONAMENTO DO TRANSPONDER NO MÓDULO DE TRANSPONDER

O transponder deve ser posicionado dentro da antena (copo branco) do Módulo de Transponder na posição vertical e no centro como mostra a imagem ao lado.

O transponder não deve ficar inclinado na antena do Módulo, isto pode causar erro na operação. Procure deixá-lo na vertical.

- Conferir a correta posição do transponder no Módulo de Transponder;
- Utilizar um transponder ID48 virgem;
- Conferir a fixação do cabo que liga o Módulo de Transponder ao OBDMAP.
