崔爱军“12·4”起重伤害漏报事故调查报告

崔爱军“12·4”起重伤害漏报事故调查组

2022年10月17日

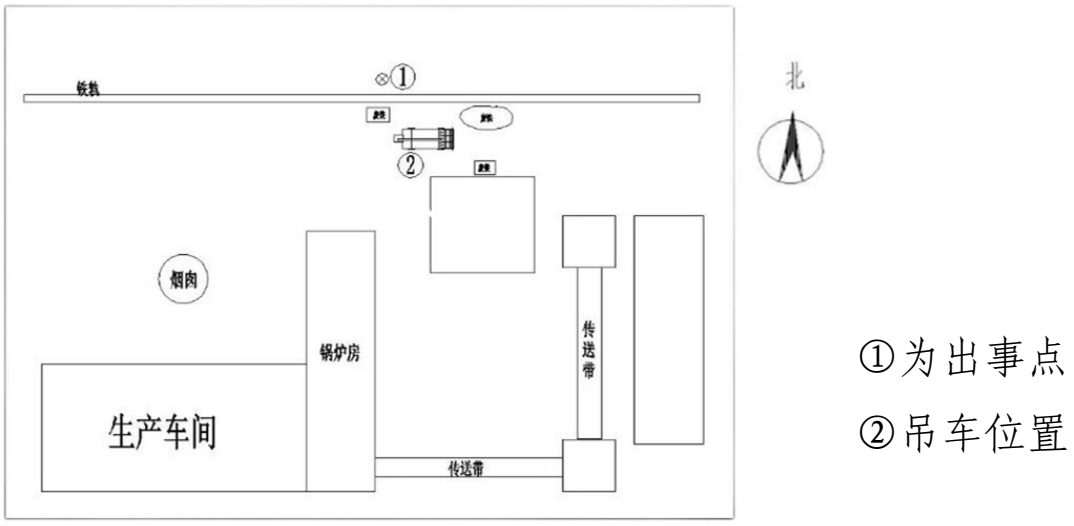
图1 现场平面示意图

1.事发现场位于河北省唐山市丰润区中车唐山公司院内，中车唐山公司南临东西走向曹雪芹东道，西临南北走向厂前路，北临东西走向公园道，东临东山路。中心现场位于中车唐山公司院内锅炉房煤场区域（已停用）内，煤场区域与锅炉房作业区域设置有隔离措施。

2.现场勘验所见：中车唐山公司院内锅炉房区域内中部北侧头东尾西停放一辆车牌号为冀B1958K吊车，该吊车吊装臂朝西北方向呈向上升起状，吊钩上挂有一钢丝绳向下垂落，在吊车北侧和东南侧地面上堆放有拆解的废铁，在吊车向北4米再向西3米处有一拆解的铁梯（为现场人员被砸伤处）。
