Manual Carga – OBD0227

Dedicação do Transponder PCF7937EA para GM Immo 5

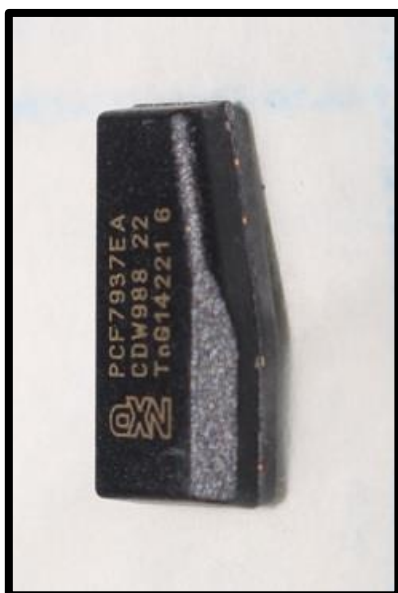
Utilize o transponder PCF7937EA virgem.

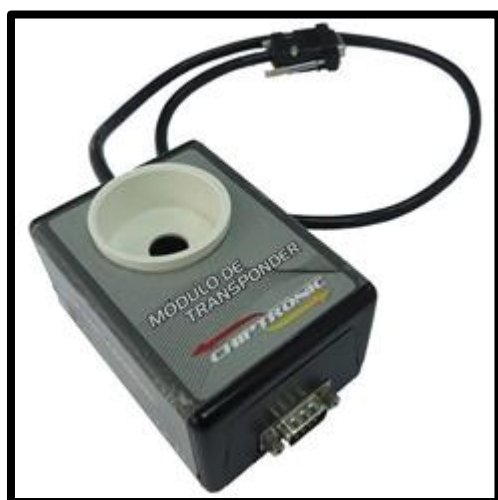
Módulo de transponder. Realiza a programação e geração de transponders.

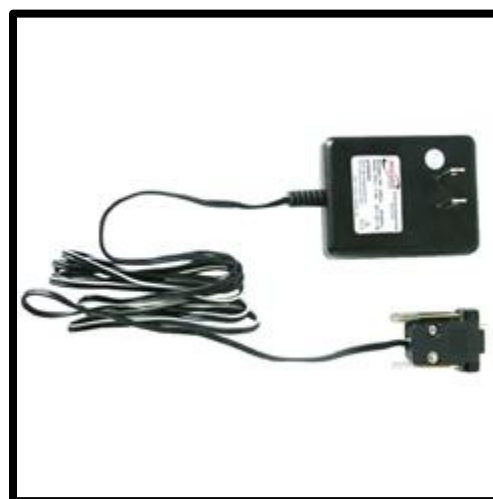
Fonte de alimentação. Necessária para utilizar o OBDMap em bancada.

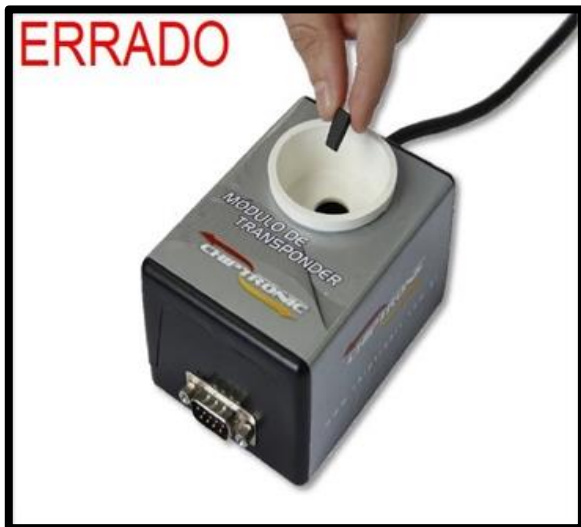
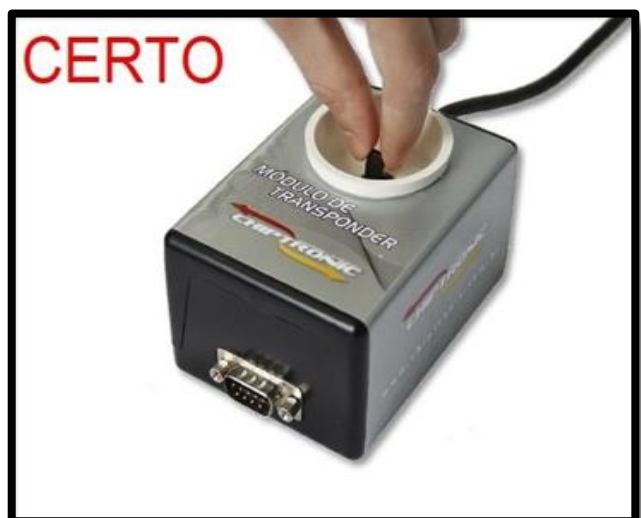
## Posicionamento do transponder no módulo de transponder

O transponder não deve ficar inclinado na antena do módulo, isto pode causar erro na operação. Procure deixá-lo na vertical.

O transponder deve ser posicionado dentro da antena (copo branco) do módulo de transponder na posição vertical e no centro como mostra a foto.
