宜春袁州宜春市袁州区慈化民祥花爆厂“2•18”一般爆炸事故调查报告

2023年2月18日19时41分许，宜春市袁州区慈化民祥花爆厂发生一起一般爆炸事故，事故造成1人死亡，直接经济损失约248万元。2023年5月31日16时30分，袁州区应急管理局接到慈化镇人民政府书面事故信息报告，后经查证属实。根据《中华人民共和国安全生产法》《生产安全事故报告和调查处理条例》及《江西省生产安全事故报告和调查评估办法》等法律法规规定，袁州区政府于2023年6月21日依法成立了由区应急管理局、公安袁州分局、区纪委区监委机关、区人民检察院、区总工会参加的宜春市袁州区慈化民祥花爆厂“2·18”爆炸事故调查组（以下简称事故调查组），对该起事故进行调查处理，并聘请了有关烟花爆竹专家参与事故调查工作。

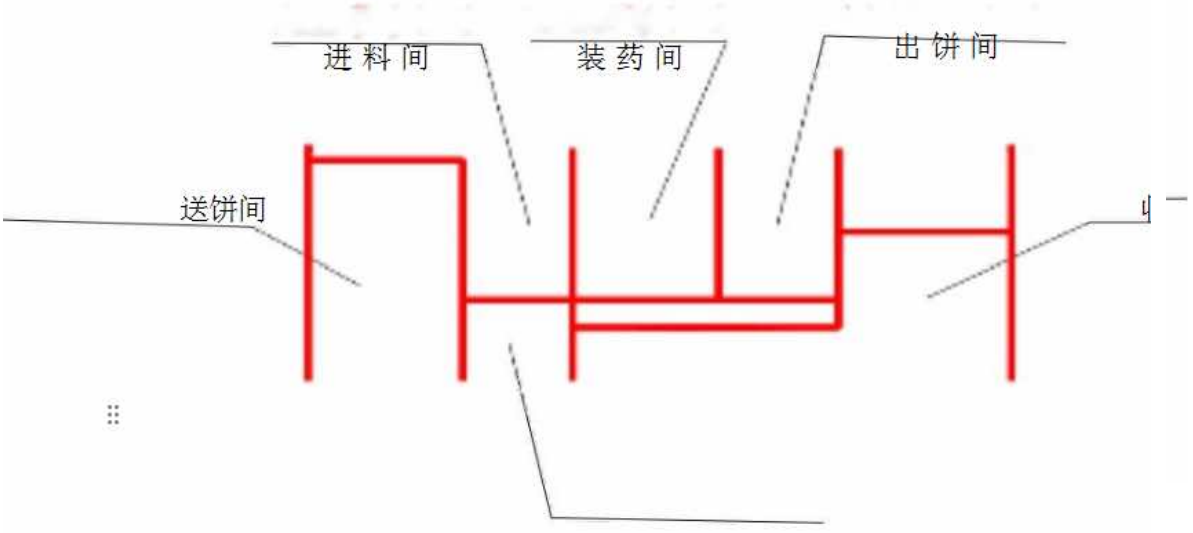
图1: 一体化装药机功能间示意图

2.事故机械情况。企业使用的是醴陵市天马花炮机械有限公司生产的配装封一体机，经过了省级安全论证，各功能间布置见下图:
