Bu dokümanda, EPC2014 GANFETleri için, Türkiye Atom Enerjisi Kurumunda yaptığımız SEE (Single Event Effect) teslerini Teste hazırlık süreci ve Test Süreci olarak kısaca özetleyeceğim.

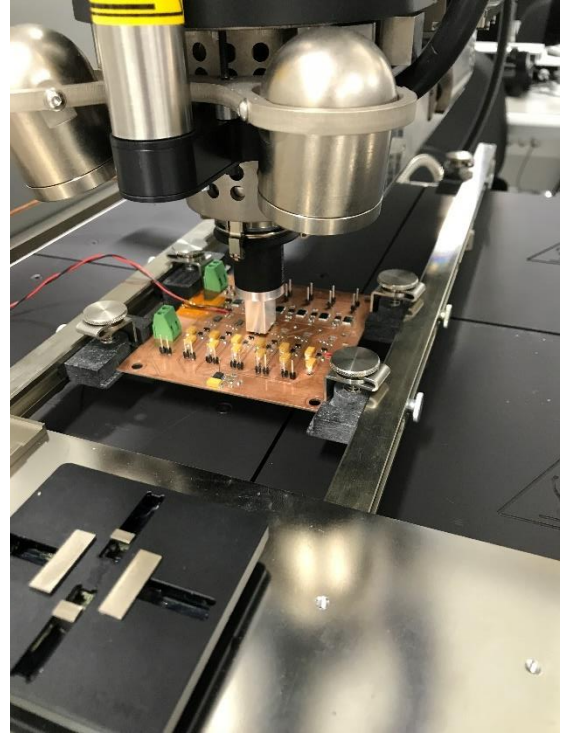
Öncelikle 6 kanalda anahtarlama yapacak bir devre tasarlayıp, kazıma yöntemi ile iki yüzü bakır olan bir kart ürettik. GANFET'lerin lehimlenmesi aşağıda gösterildiği gibi, Xray ile lehim toplarını görüp uygun sıcaklık profilini girebildiğimiz bir makine ile yapıldı.

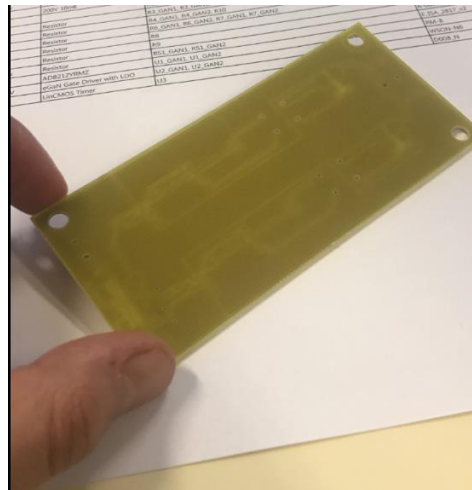
2 kanalda anahtarlama yapıp, aynı anda 4 adet ölçüm verecek yeni 2 adet kart ürettik. 2 adet kart üretmemin sebebi daha fazla örneği teste sokup daha güvenilir sonuç almak. Bu kartı, önceki kartta yaşadığım problemlerin çözülmüş halindeki konfigürasyonda tasarladım. Bakırın yarılanma ömründen dolayı bu kartı tek yüzü bakır, diğer yüzünde bakır olmayacak şekilde ürettik.

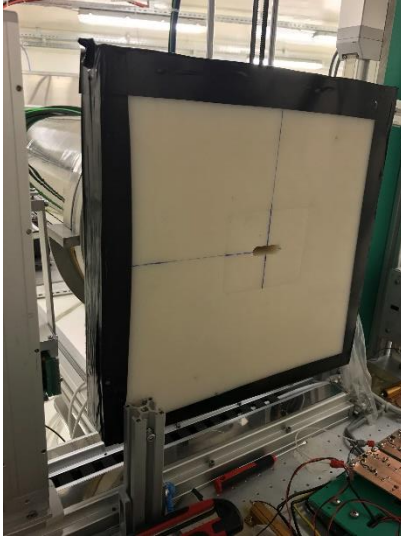
Radyasyon demetinin karta verildiği oda ile ölçümlerin alındığı oda arasında yaklaşık 25-30 metrelik kablo ile analog bilgi aktarımı yapacaktık. 1 saatlik süre içinde 2 kartı da ayrı ayrı radyasyonlayıp ölçümleri scope yardımıyla kontrol edecektik. Bunun için radyasyon demetinin homojen olarak geldiği yaklaşık 6x8 cmlik bir alanda, protonların yalnızca GANFETlere ulaşabileceği 3x1cm boyutlarında açık penceresi olan bir kalkan ODTÜ-SDH tarafından üretildi. X-Y düzleminde hareket edebilen, kartları tutan taşıyıcı mekanizma sayesinde ilk kart ışınlandıktan sonra diğeri bu pencereye taşınacaktı. Kartların monte edileceği taşıyıcı aparat tasarlandı.
