河南仁华生物科技有限公司“4·30”一般中毒事故调查报告

2025年4月30日，河南仁华生物科技有限公司发生一起硫化氢中毒事故，造成1人死亡，1人受轻伤。此次事故造成直接经济损失约205万元。

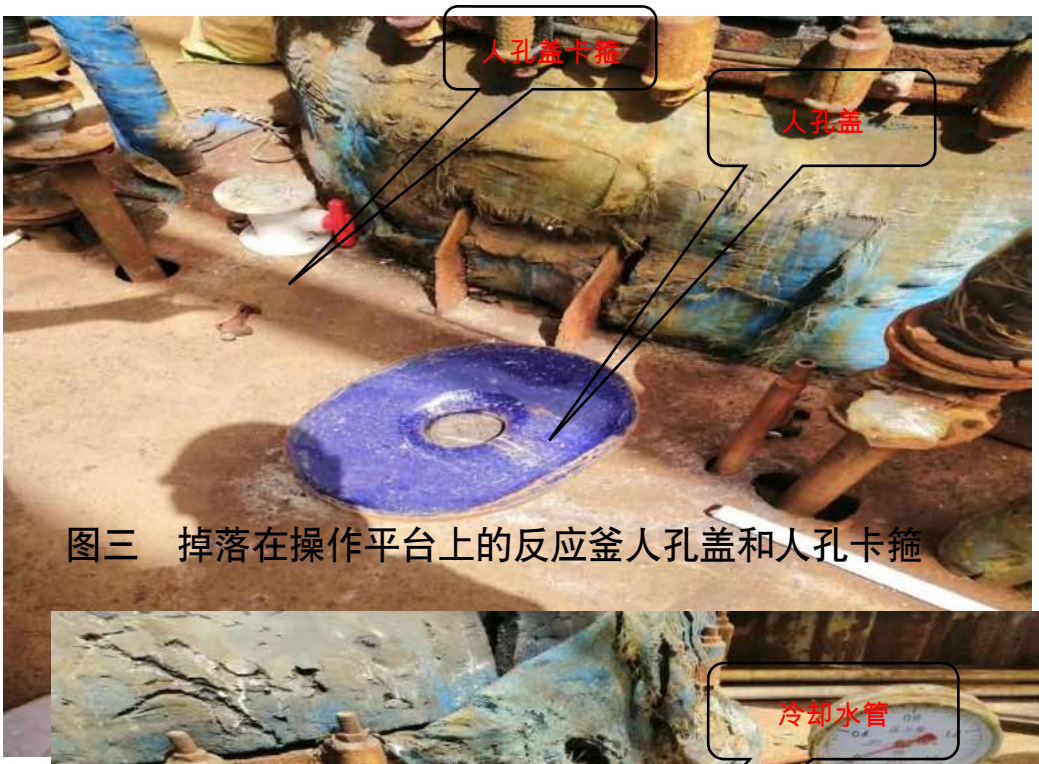
事故现场位于河南仁华生物科技有限公司第四车间3号反应釜，现场布置有反应釜、物料高位槽、反应釜冷却水管道、尾气收集管道等设备，见下图。

图一　事故反应釜

图二　物料高位槽

图三　掉落在操作平台上的反应釜人孔盖和人孔卡箍

於汝军在制作2-甲硫基-5-三氟甲基-1,3,4-噻二唑试验过程存在操作不当，导致反应失控，反应釜内形成正压把反应釜人孔盖吹掉，副反应生成的硫化氢气体从人孔口扩散到环境空气中，现场人员及救援人员吸入硫化氢气体，导致中毒事故的发生（2025年5月2日，河南新检环境科技有限公司出具的检测报告仍有0.577mg/$m^{3,}$ 判断当时环境空气中硫化氢浓度远远超过10mg/m^3）。

（8）安全巡检和设备维护、保养不到位。未及时消除四车间存在的安全隐患，如：反应釜人孔盖上的卡箍不足（现场查看掉落在操作平台上反应釜的卡箍只有2个），承压能力不足，反应釜内出现正压把反应釜盖吹掉，导致硫化氢气体扩散到环境空气中，现场人员和救援人员吸入过量硫化氢中毒。
