AUXÍLIO A INSPEÇÕES E VERIFICAÇÕES PARA PROCESSO DE PINTURA			DS144 REV00 04/04/2025
TIPO		FREQUÊNCIA	MÉTODO DE AVALIAÇÃO / MEDIÇÃO	TIPO DE DEFEITO	POSSÍVEIS AÇÕES
1 -INSPEÇÃO	ASPECTOS VISUAIS	Todas as peças produzidas	Visual	FALHA DE ADERÊNCIA Tinta se solta e/ou deslaca do substrato em grandes ou pequenas áreas, podendo ou não afetar mais de uma camada. Causas: 1. Preparação e/ou limpeza inadequada da superfície; 2. Utilização de produtos de marcas diferentes; 3. Massas inadequadas; 4. Presença de graxa, óleos, ceras, silicone, resíduos de lixamento, resíduos de polimento; 6. Limpeza inadequada da superfície a ser pintada; 7. Uso de diluente não recomendado para a linha; 8. Não cumprimento dos tempos de secagem (em caso de vernizes, aplicação sobre a base ressecada).	Melhorar preparação e/ou limpeza inadequada da superfície, para eliminar graxas, óleos, ceras, silicone, resíduos de lixamento, resíduos de polimento. Utilizar produtos de preparação da tinta de mesma marca. Uso de diluente não recomendado. Não cumprimento dos tempos de secagem.

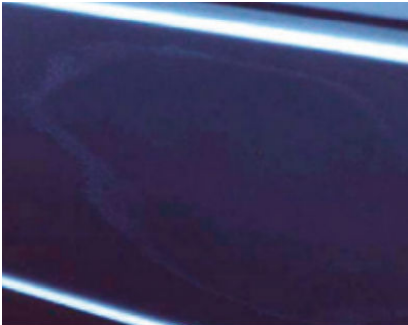
AUXÍLIO A INSPEÇÕES E VERIFICAÇÕES PARA PROCESSO DE PINTURA			DS144 REV00 04/04/2025
TIPO	FREQUÊNCIA	MÉTODO DE AVALIAÇÃO / MEDIÇÃO	TIPO DE DEFEITO		POSSÍVEIS AÇÕES
2 -INSPEÇÃO	ASPECTOS VISUAIS	Todas as peças produzidas	Visual	MAPEAMENTO Formam-se marcas e desenhos com diferenças de tom e brilho na superfície pintada após a secagem da tinta. Causas: 1. Utilização de produtos de marcas diferentes; 2. Catálise inadequada (catalisador insuficiente); 3. Secagem insuficiente das camadas anteriores; 4. Excesso de camada de massa; 5. Falta ou inexistência de camada de primer para isolamento de áreas masseadas; 6. Uso de catalisador e/ou diluente inadequado; 7. Uso de diluente de evaporação muito lenta; 8. Pintura feita sobre materiais incompatíveis; 9. Uso de graduação de lixa inadequada; 10. Aplicação de massa reparadora (massa poliéster ou plastica) em cima de camada de tintas.	Utilizar produtos para preparação de tinta de mesma marca. Rever catálise: utilizar mais catalisador Usar diluente de forma que a evaporação seja mais rápida. Utilizar lixa de menor graduação em caso de polimento. Melhorar polimento qundo utilizado massa.

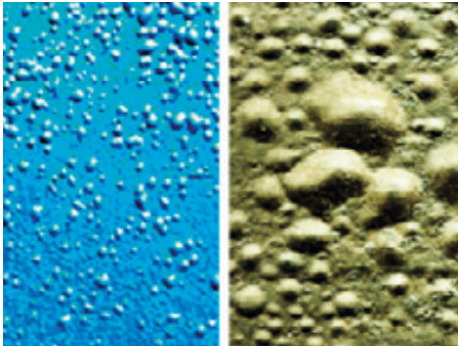
AUXÍLIO A INSPEÇÕES E VERIFICAÇÕES PARA PROCESSO DE PINTURA			DS144 REV00 04/04/2025
TIPO	FREQUÊNCIA	MÉTODO DE AVALIAÇÃO / MEDIÇÃO	TIPO DE DEFEITO		POSSÍVEIS AÇÕES
4 -INSPEÇÃO	ASPECTOS VISUAIS	Todas as peças produzidas	Visual	EMPOLAMENTO Defeito estrutural de película caracterizado pelo aparecimento de saliências que variam de tamanho e intensidade. As bolhas podem conter líquido ou gás.Causas: 1. Superfície contendo ferrugem, umidade retida; 2. Secagem superficial rápida; 3. Utilização de diluentes não recomendados; 4. Excesso de umidade no substrato ou no ambiente; 5. Retenção de solvente ou ar retido entre película e substrato; 6. Água no ar comprimido, umidade relativa do ar elevada; 7. Aplicação sobre superfícies muito quente; 8. Incompatibilidade entre demãos (materiais de fabricantes diferentes).	Preparar melhor a superfície, pois há contaminantes. Aumentar tempo de secagem. Verificar se o diluente está atendendo a necessidade. Eliminar umidade no substrato ou no ambiente. Verificar se a superfície não está quente, para aplicação.

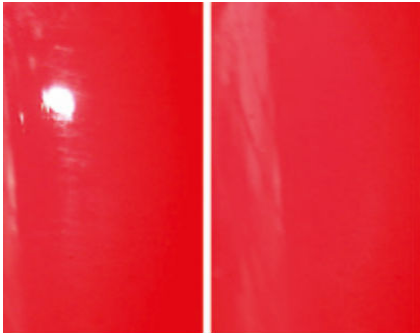
5 -INSPEÇÃO	ASPECTOS VISUAIS	Todas as peças produzidas	Visual	PERDA DE BRILHO A camada de tinta recém aplicada não apresenta o brilho de acordo com as especificações do produto. Causas: 1. Absorção de cera ou sujeira; 2. Primer PU úmido ou sem secar completamente; 3. Diluente de secagem muito acelerada; 4. Catalisador ou diluente inadequados; 5. Mistura incorreta dos componentes; 6. Não respeitado o intervalo entre demãos; 7. Tempo de secagem inadequado; 8. Excesso de lixamento ou polimento do acabamento.	Melhorar preparação de superfície. Rever tempo de intervalo entre demãos. Aumentar tempo de secagem. Quando realizado polimento, melhorar a condição de acabamento.

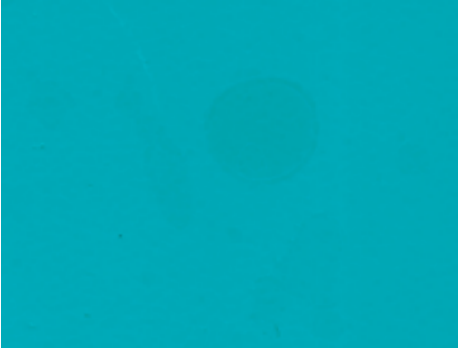
AUXÍLIO A INSPEÇÕES E VERIFICAÇÕES PARA PROCESSO DE PINTURA			DS144 REV00 04/04/2025
TIPO		FREQUÊNCIA	MÉTODO DE AVALIAÇÃO / MEDIÇÃO	TIPO DE DEFEITO	POSSÍVEIS AÇÕES
6 -INSPEÇÃO	ASPECTOS VISUAIS	Todas as peças produzidas	Visual	MANCHAMENTO Áreas manchadas mais claras e mais escuras na pintura metálica. Causas: 1. Tipo inadequado de pistola; 2. Falta de ajuste de pressão de ar; 3. Vazão da tinta muito aberta ou muito fechada; 4. Distância inadequada entre a pistola de pulverização e a superfície a ser pintada; 5. Uso de catalisador e/ou thinner inadequado; 6. Má condução da pistola durante a aplicação; 7. Tinta aplicada muito carregada ou muito empoeirada; 8. Tempo de intervalo entre demãos muito curto.	Tipo inadequado de pistola. Ajustar pressão do ar. Vazão da tinta muito aberta ou muito fechada; Manter distância da pistola na aplicação. 5. Uso de catalisador e/ou thinner inadequado. A condução da pistola deve ser mantida constante. Ampliar tempo de intervalo entre demãos.

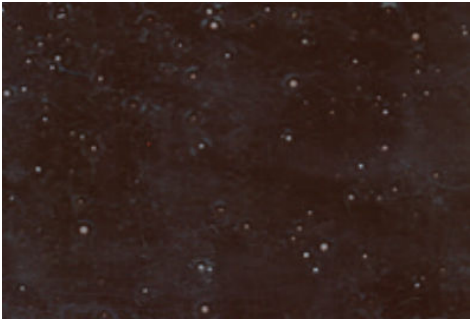
7 -INSPEÇÃO	ASPECTOS VISUAIS	Todas as peças produzidas	Visual	CRATERAS (OLHO DE PEIXE) Surgimento de crateras com aparência de olho de peixe.Causas: 1. Desengraxe insuficiente; 2. Ar comprimido contaminado com água ou óleo; 3. Cabine contaminada com silicone; 4. Falta de manutenção do compressor de ar.	Melhorar a preparação de superfície. Verificar a manutenção do compressor de ar.

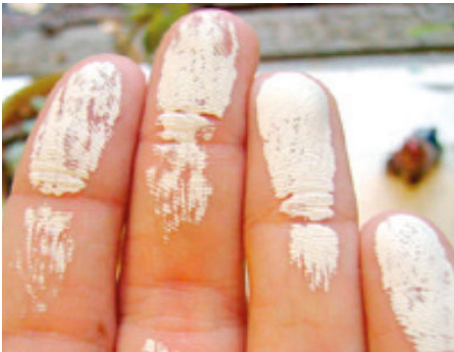
AUXÍLIO A INSPEÇÕES E VERIFICAÇÕES PARA PROCESSO DE PINTURA			DS144 REV00 04/04/2025
TIPO	FREQUÊNCIA	MÉTODO DE AVALIAÇÃO / MEDIÇÃO	TIPO DE DEFEITO		POSSÍVEIS AÇÕES
8- INSPEÇÃO	ASPECTOS VISUAIS	Todas as peças produzidas	Visual	SECAGEM DEFICIENTE Após aplicação a tinta não seca adequadamente, levando mais tempo que o especificado, apresentando problemas na dureza do filme.Causas: 1. Utilizado catalisador inadequado; 2. Temperatura ambiente muito baixa; 3. Camada de tinta excessiva; 4. Temperatura insuficiente na cabine; 5. Catálise incorreta dos componentes; 6. Excesso de camada de primer; 7. Não respeitar intervalos entre passadas (flash off).	Aumentar a temperatura. Verificar se a camada de tinta não está em excesso, se sim, reduzir a camada de tinta de acordo com a micragem correta. Aumentar a quantidade de catalisador.

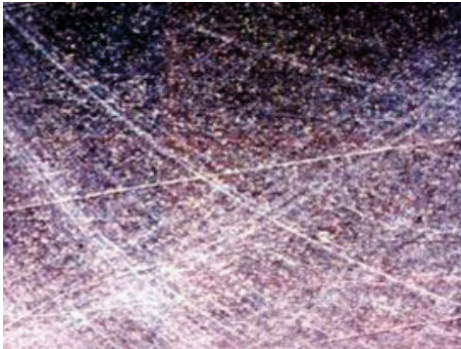
AUXÍLIO A INSPEÇÕES E VERIFICAÇÕES PARA PROCESSO DE PINTURA			DS144 REV00 04/04/2025
TIPO		FREQUÊNCIA	MÉTODO DE AVALIAÇÃO / MEDIÇÃO	TIPO DE DEFEITO	POSSÍVEIS AÇÕES
10 -INSPEÇÃO	ASPECTOS VISUAIS	Todas as peças produzidas	Visual	MARCA DE LIXA Ranhuras visíveis no filme após a aplicação do acabamento.Causas: 1. Uso de lixa inadequada (gramatura muito alta); 2. Presença de pó ao lixar; 3. Tempo de secagem inadequado; 4. Número insuficientes de demãos de primer ou acabamento; 5. Acabamento inadequado entre o processo de lixamento da massa reparadora (poliéster/plástica) e aplicação de primer.	Utilizar lixa de menor granulometria. Aumentar tempo de secagem. Ampliar demãos, atendendo a micragem específica para conformidade da IT36 - Processo de Pintura. Melhorar o acabamento superficial da peça.

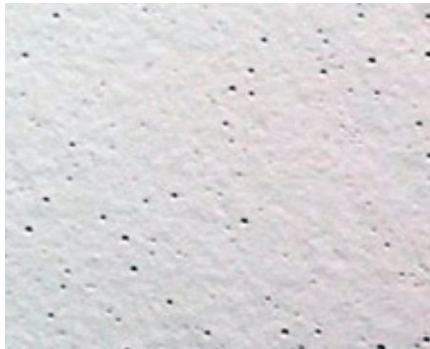
11- INSPEÇÃO	ASPECTOS VISUAIS	Todas as peças produzidas	Visual	PONTOS DE AGULHA (POROS) A superfície da pintura apresenta pequenas microfalhas estruturais.Causas: 1. Mistura da preparação de tinta não realizada adequadamente; 2. Aplicação inadequada da massa quando utilizada; 3. Tempo de vida útil da mistura excedido; 4. Ar preso; 5. Orifícios não cobertos pela camada anterior; 6. Ar preso por conta da abertura errada do bico; 7. Tinta muito viscosa; 8. Tempo insuficiente para evaporação entre as demãos (Intervalo entre demãos não respeitado); 9. Retenção de diluente/solvente sob o filme.	Melhorar a mistura dos consumíveis de tinta. Atentar-se a cuidar o tempo de vida útil da mistura para aplicação. Realizar a demão com maior cobertura. Reduzir viscosidade da tinta. Aumentar dempo de entre as demãos

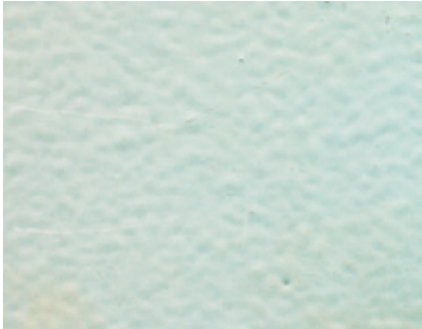
AUXÍLIO A INSPEÇÕES E VERIFICAÇÕES PARA PROCESSO DE PINTURA			DS144 REV00 04/04/2025
TIPO		FREQUÊNCIA	MÉTODO DE AVALIAÇÃO / MEDIÇÃO	TIPO DE DEFEITO	POSSÍVEIS AÇÕES
12- INSPEÇÃO	ASPECTOS VISUAIS	Todas as peças produzidas	Visual	CASCA DE LARANJA A superfície não fica lisa, sua textura lembra uma casca de laranja.Causas: 1. Temperatura ambiente muito alta; 2. Tinta com viscosidade muito alta; 3. Falta de pressão de ar ou vazão de tinta muito aberta; 4. Distância entre a pistola e superfície muito pequena; 5. Camada de tinta aplicada fora da especificação; 6. Catalisador ou diluente inadequado para a temperatura.	Reduzir temperatura. Reduzir viscosidade da tinta. Manter a pressão e a vazão constante. Ampliar a distância entre a pistola e superfície. Verificar a quantidade de catalisador.

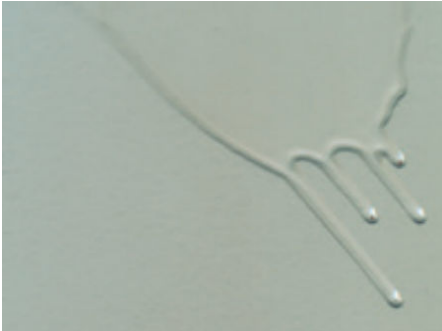
13- INSPEÇÃO	ASPECTOS VISUAIS	Todas as peças produzidas	Visual	ESCORRIMENTO Defeito ocorrido durante a aplicação da pintura em forma de ondas ou gotas.Causas: 1. Temperatura ambiente muito alta; 2. Tinta com viscosidade muito alta; 3. Falta de pressão de ar ou vazão de tinta muito aberta; 4. Distância entre a pistola e superfície muito pequena; 5. Camada de tinta aplicada fora da especificação; 6. Catalisador ou diluente inadequado para a temperatura.	Ajustar pressão de ar. Reduzir vazão da tinta. Realizar a aplicação de forma mais rápida. Aumentar distância da pistola em relação a peça a ser pintada. Diminuir a diluição. Reduzir a carga de tinta com a aplicação. Aumentar a temperatura. Reduzir catalisador e/ou thinner. Ampliar Intervalo entre demãos.
