长春市朝阳区
长春房地（集团）有限责任公司房屋供暖总公司
“11·24”一般中毒和窒息事故
调查报告

朝阳区人民政府事故调查组

2026 年 1 月 6 日

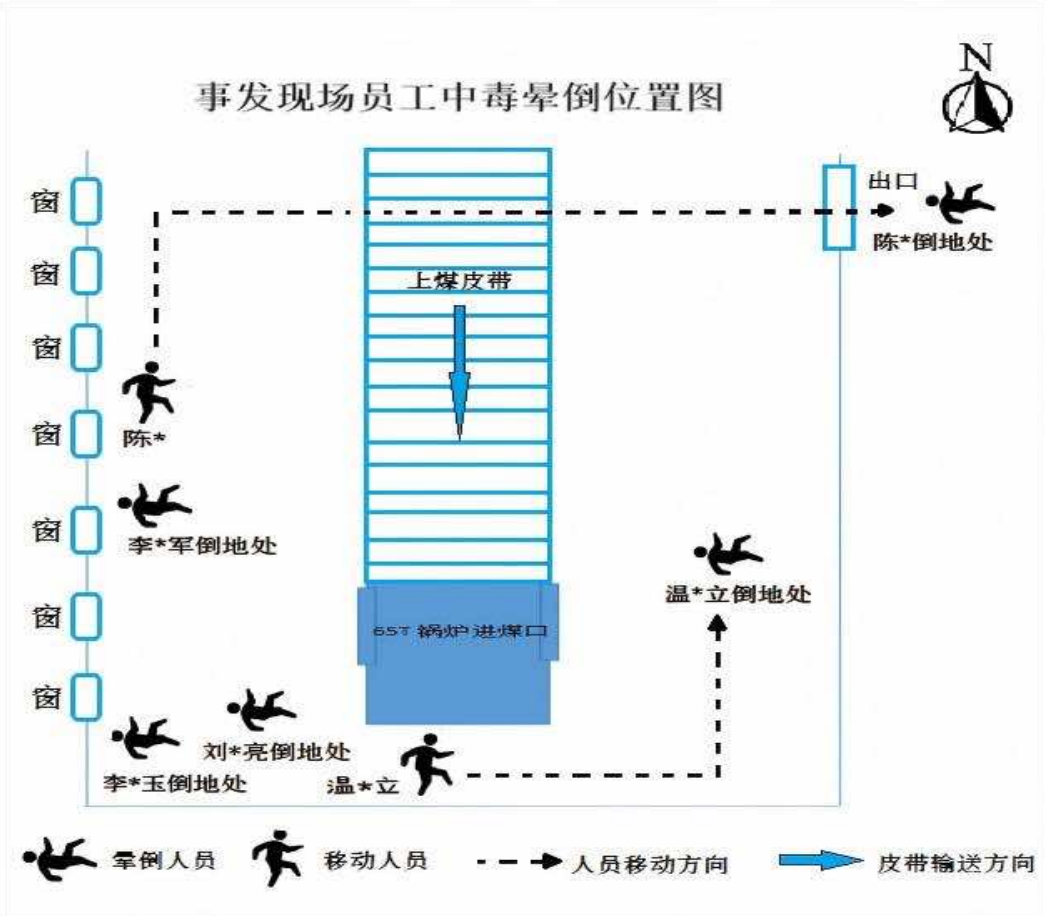
事故现场位于锅炉房四楼西侧的输煤廊南侧部分，内部主要设备为水平输煤传送带、落煤口（直通一楼锅炉原煤斗）和开关电控箱（详见下图）
