TP1 - Análisis Exploratorio

[7506] Organización de Datos

Primer cuatrimestre de 2021

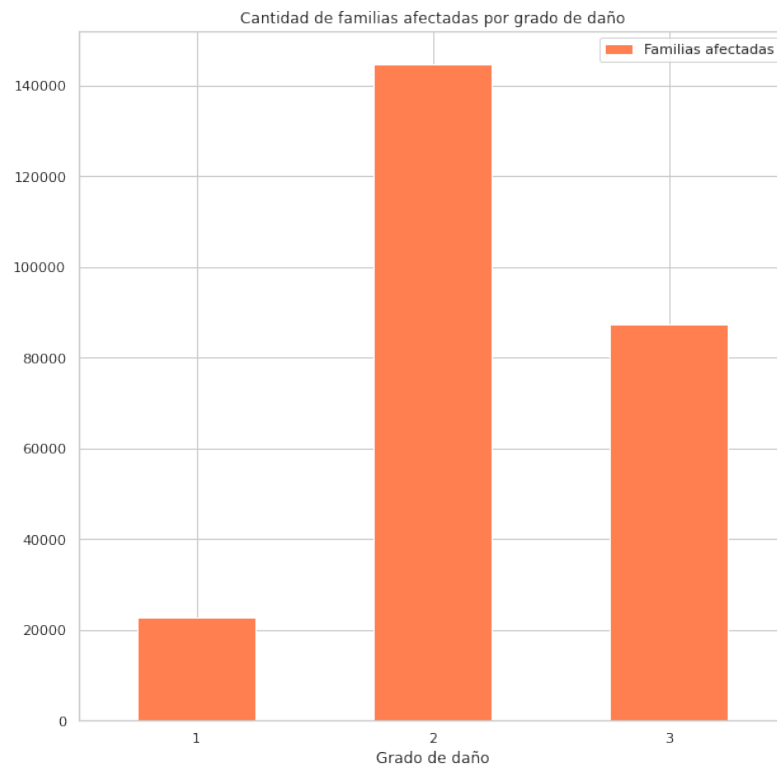
Figura 1: Familias Afectadas

El total de familias afectadas por el terremoto según los datos fue de 256.418, de las cuales mas de 140.000 sufrieron un daño de grado 2 y mas de 80.000 sufrieron un daño de grado 3. Solo una minoría de un poco mas de un 10 % sufrió un daño de grado 1.

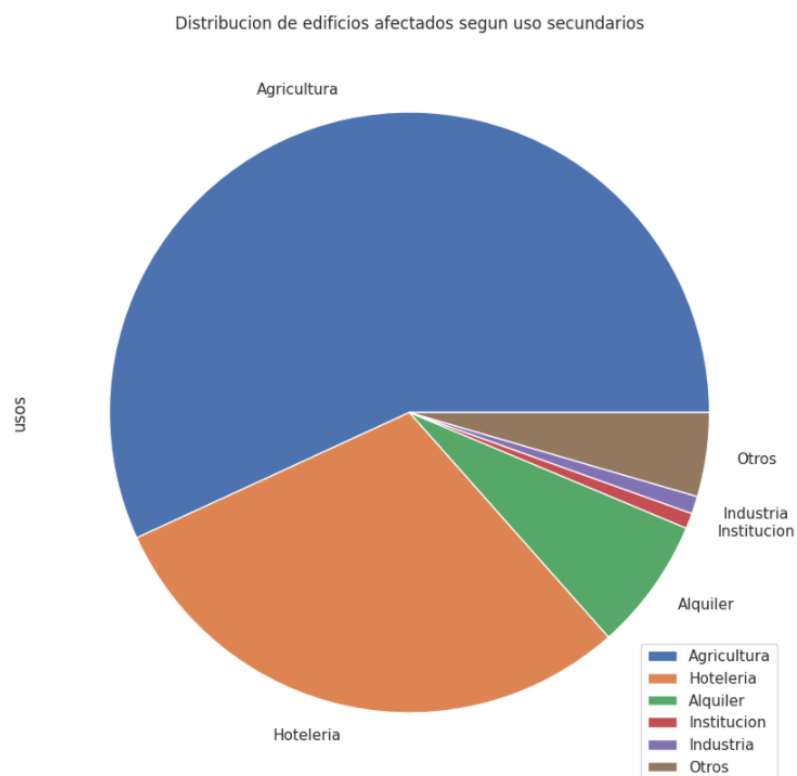
De las construcciones con uso secundario, la distribucion es la siguiente:

Figura 6: Distribucion de construcciones con uso secundario

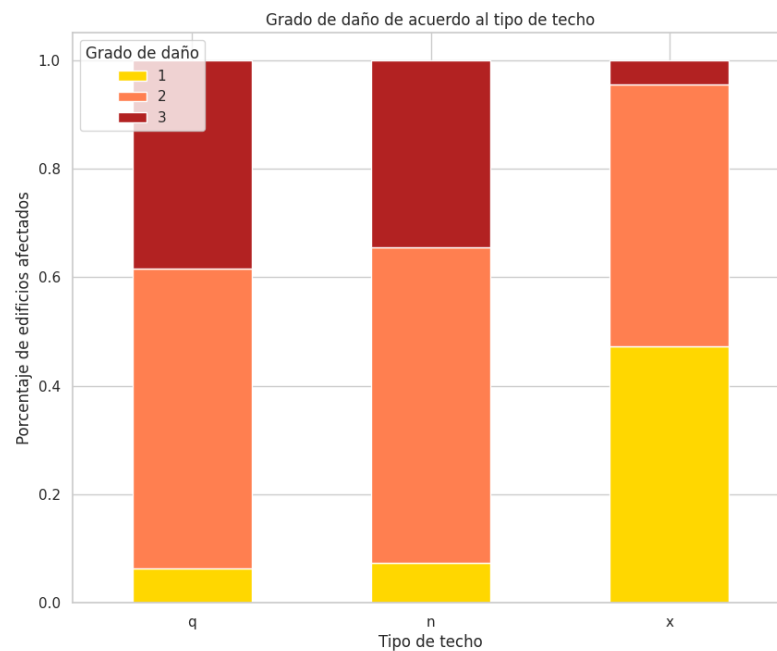
Figura 8: Grado de daño de acuerdo al tipo de techo.

Se desprende del gráfico que las edificaciones con un tipo de uso "**n**" o "**q**" sufrieron de manera similar tanto daños de **grado 1** como de **grado 3**, siendo en su mayoría severamente afectadas por el terremoto. Por el contrario, las edificaciones con tipo de techo "**x**" sufrieron de igual manera daños de **grado 1 y 2**; únicamente un 0.05 de ellas sufrieron daños de **grado 3**. De esta manera se concluye que soportaron de mejor manera el terremoto las edificaciones de tipo de techo "**x**"

- **Tipo de uso:** oportaron mejor el terremoto las edificaciones de renta e intituciones, peor fue agricultura, policia y 'otras'.
- **Tipo de piso:** aguantó claramente mejor el tipo x mientras que q y n presentaron los peores registros en cuando a grado de daño

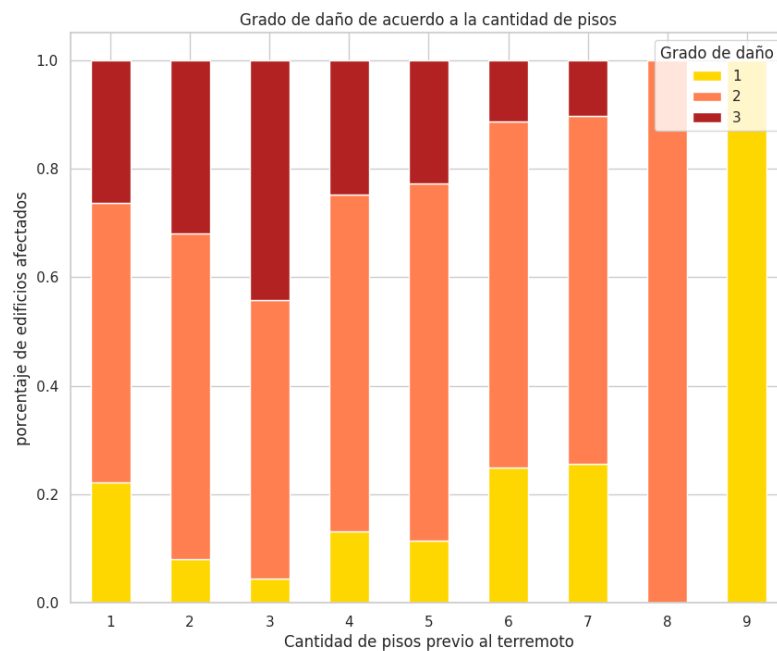
Figura 11: Grado de daño de acuerdo a la cantidad de pisos

Podría interpretarse que los edificios de pocos pisos, debido a su baja altura, sufriran menos el terremoto; mientras que se supone que edificios mas altos ya presentan una estructura capaz de resistir en mejor medida los terremotos. Claramente las edificaciones que mas sufrieron el terremoto fueron las de 3 pisos

- **Cantidad de pisos:** las edificaciones de 9 pisos solo sufrieron daños de grado 1, las construcciones que peor la pasaron fueron los de 3 pisos. Entre 1-2 y 3-5 fue parejo.

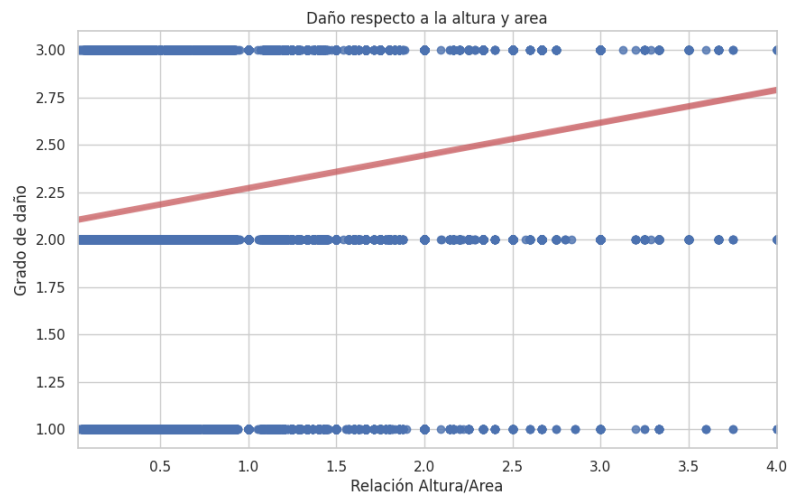
Figura 16: Línea de regresión daño por altura/area.

El gráfico obtenido concuerda con la hipótesis inicial. Tiene sentido físico ya que el centro de masa aumenta su altura y al disminuir el área ocupada hace que el edificio oscile en mayor medida. Concluimos que mientras mayor sea el cociente altura/area, mayor será el daño.

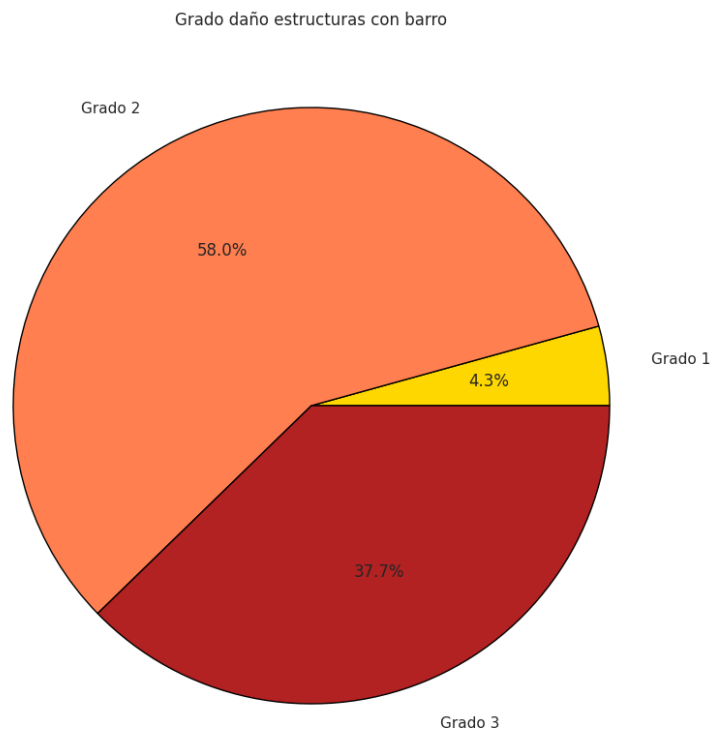
Se filtro las edificaciones que estan hechas con barro, y se agrupo por grado de daño. Se realizo tambien lo opuesto, como se ve, las estructuras hechas de barro, son mucho mas propensas al daño que las que estan hechas de otro tipo de material.

Figura 20: Grado de daño de estructuras de barro.

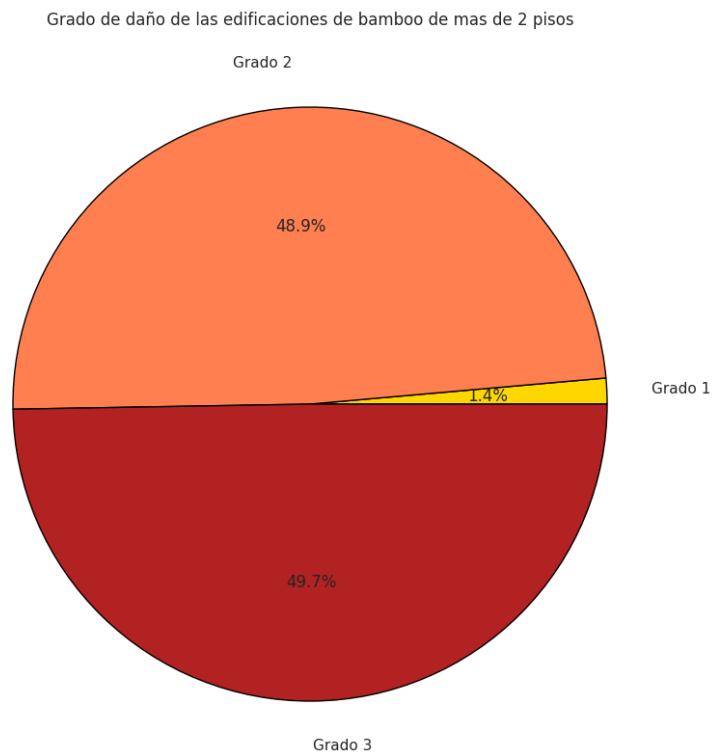
Se filtro las edificaciones de bamboo que tengan mas de 2 pisos, es notable que el daño recibido es importante para este tipo de edificaciones. Casi en su totalidad recibieron daños altos o medios.

Figura 22: Grado de daño de estructuras de bamboo de más de 2 pisos.

- **Bamboo:** las edificaciones de este material, especialmente de 2 pisos en adelante, resistieron de muy mala manera el terremoto.
- **Altura y superficie:** se concluye, como se podía prever, que el crecimiento en altura sumado a un decrecimiento en superficie tiene por resultado un mayor grado de daño.
- **Estructuras de concreto:** sufrieron significativamente menos que el resto de las edificaciones
- **Epicentro o zonas más afectadas:** no fue pareja la distribución de los daños, concentrándose en áreas puntuales. Esto puede haber sido debido al epicentro del terremoto como a la densidad de edificaciones
- **Estructuras de barro:** contrario a las de concreto, aquellas como barro como componente principal sufrieron los peores daños
