池州经济技术开发区池州畅路运输有限公司“4·23”一般物体打击事故调查报告

池州经济技术开发区池州畅路运输有限公司“4·23”
一般物体打击事故调查组
2026 年 6 月

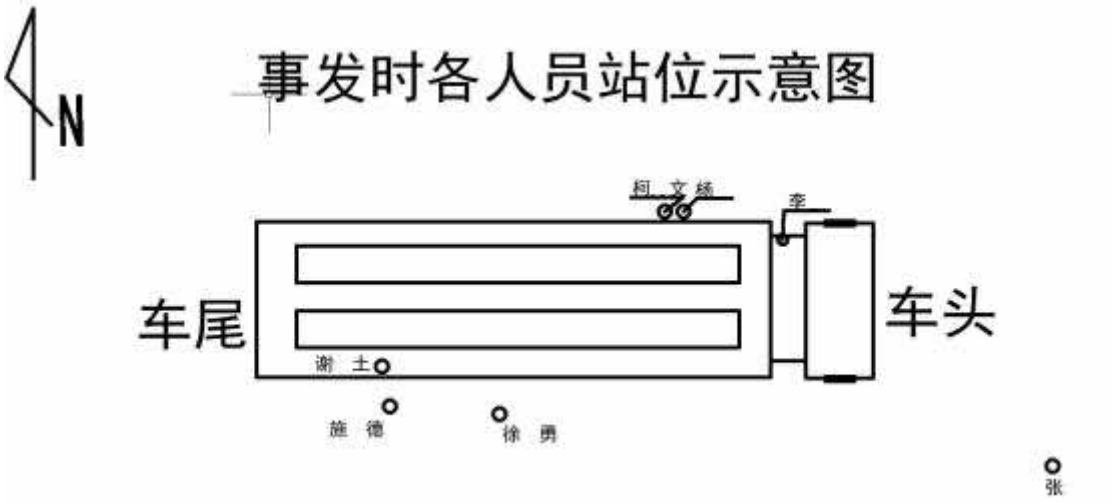
图 4 事发时各人员站位示意图

事发时施*德（畅路公司车队长）、柯*文（畅路公司皖R*****车辆驾驶员）、杨*（畅路公司R*****车辆驾驶员），谢*土（**预制构件公司起重机指挥员，证件号330**********877），李*（**建筑劳务分包公司辅助工）、徐*勇（**建筑劳务分包公司门式起重机操作员）、张*（**建筑劳务分包公司起重机指挥员，证件号500**********415）7人在现场，各人员站位示意图见图4。
