TP1 - Análisis Exploratorio

[7506] Organización de Datos

Primer cuatrimestre de 2021

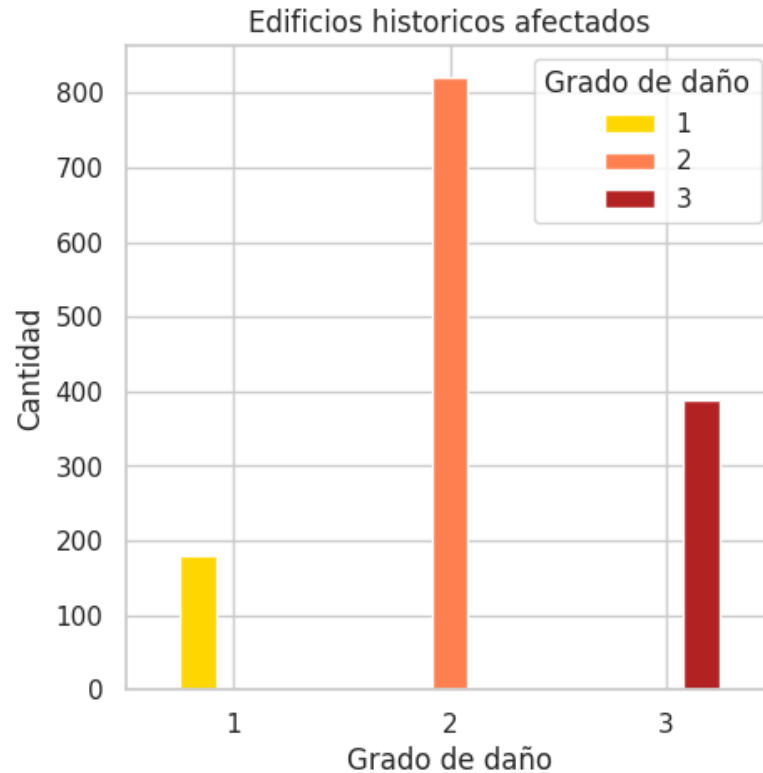
Figura 4: Grado de daño de edificios históricos

Estos edificios presentan una distribución de daño similar a la de las residencias.

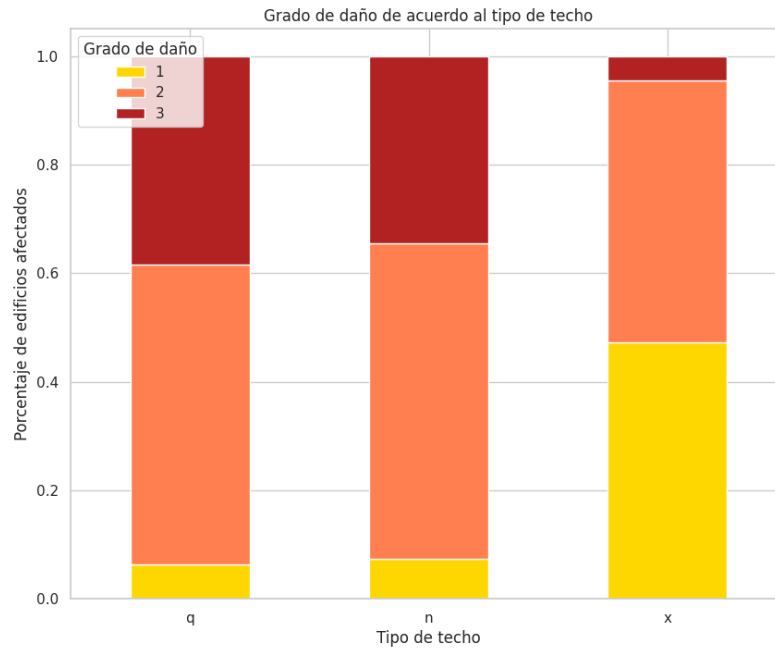
Figura 8: Grado de daño de acuerdo al tipo de techo.

Se desprende del gráfico que las edificaciones con un tipo de uso "**n**" o "**q**" sufrieron de manera similar tanto daños de **grado 1** como de **grado 3**, siendo en su mayoría severamente afectadas por el terremoto. Por el contrario, las edificaciones con tipo de techo "**x**" sufrieron de igual manera daños de **grado 1 y 2**; únicamente un 0.05 de ellas sufrieron daños de **grado 3**. De esta manera se concluye que soportaron de mejor manera el terremoto las edificaciones de tipo de techo "**x**"

- **Tipo de uso:** oportaron mejor el terremoto las edificaciones de renta e intituciones, peor fue agricultura, policia y 'otras'.
- **Tipo de piso:** aguantó claramente mejor el tipo x mientras que q y n presentaron los peores registros en cuando a grado de daño
