TP1 - Análisis Exploratorio

[7506] Organización de Datos

En el año 2015 Nepal fue afectado por el terremoto Gorkha, un sismo que registró una magnitud de 7.8 en la escala Richter y tuvo su epicentro en la ciudad de Kathmandu. Aproximadamente 600,000 estructuras en el centro y pueblos aledaños fueron dañadas o destruidas. Un análisis posterior al sismo llevado por la Comisión Nacional de Planeamiento de Nepal comunicó que la pérdida total económica ocasionada por el terremoto fue de aproximadamente \$7 mil millones (USD; NPC, 2015).

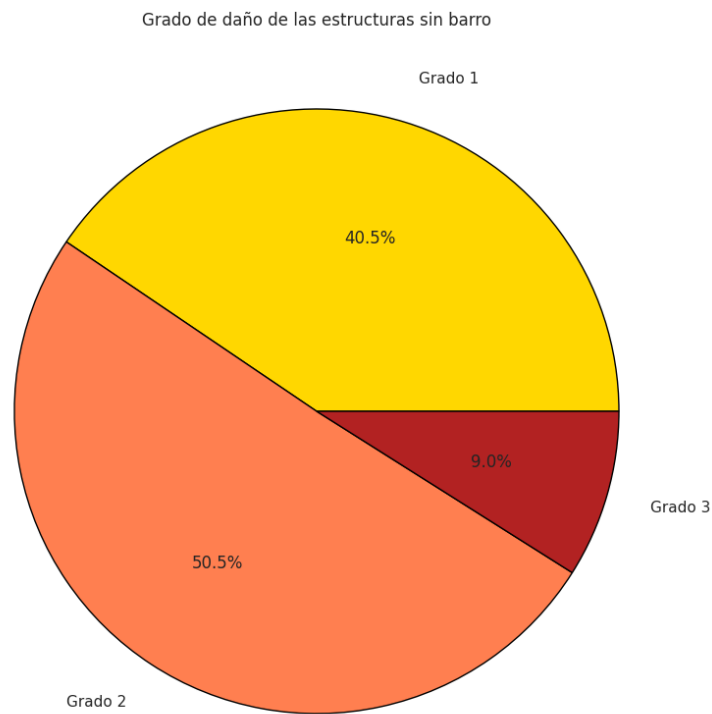
Figura 21: Grado de daño de estructuras sin barro.

Se filtro las edificaciones que estan hechas con barro, y se agrupo por grado de daño. Se realizo tambien lo opuesto, como se ve, las estructuras hechas de barro, son mucho mas propensas al daño que las que estan hechas de otro tipo de material.
