山西雁门王酒业有限公司雁门关游客集散中心城墙酒店“4·24”一般触电事故调查报告

代县政府事故调查组

2025年1月

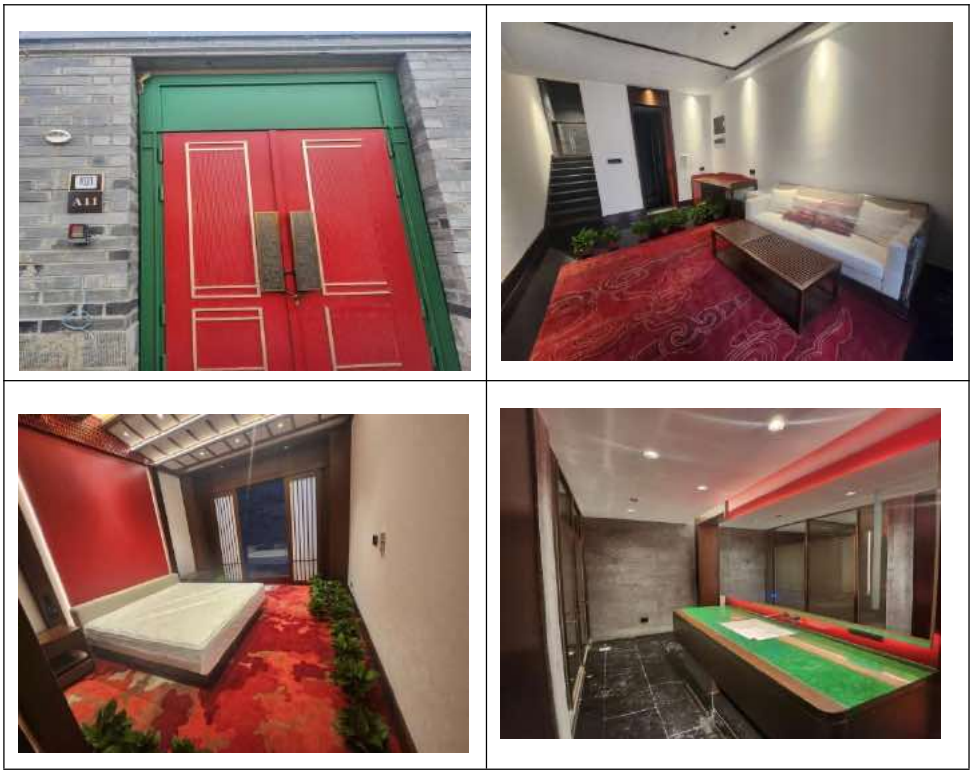
山西雁门王酒业有限公司游客集散中心城墙酒店A11号房间内床、沙发等家具已就位，基本具备使用功能，电器设施保险装置齐全，电器设施线路处于通电状态（220V），经现场实地勘察，事故发生房间，吊顶检修口方正，一人可通过作业，上人登高使用梯子结构牢靠。

图 1 A11号房间一层、二层内部情况

图 2 A11号房间检修口及卫生间吊顶救人处
