ESQUEMA UNIFILAR GENERAL PLANTA PEPSICO

PEPSICO ALIMENTOS LATAM		EDICIÓN: 04
	CLASIFICACION DEL DOCUMENTO: PROCEDIMIENTO		FECHA EMISION: 02/01/2020
	TÍTULO: REPOSICIÓN DE SERVICIOS ANTE CORTE DEL SUMINISTRO ELÉCTRICO EXTERNO		ÚLTIMA REVISIÓN: 07/09/2021
CLAVE: P-MDP-SERV-001	RESPONSABLE: SERVICIOS E INFRAESTRUCTURA	PÁGINA: 3 de 11 ESTATUS: Vigente

B. Instrucciones de arranque y parada manual de **MG Guascor a gas natural en SET 1.**

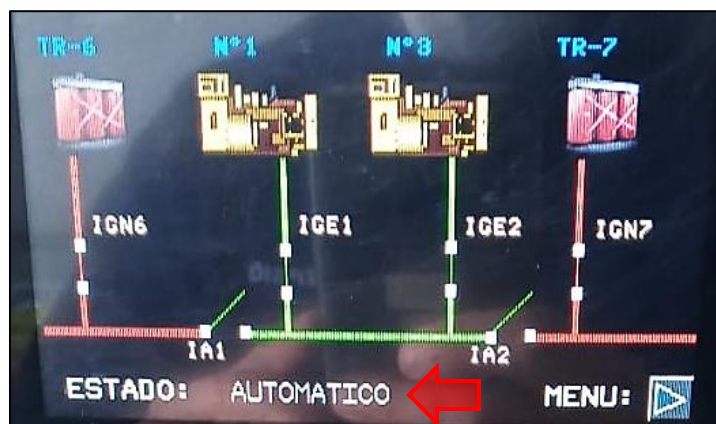
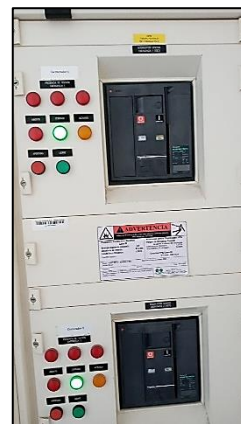
9. Finalmente, una vez restablecido el suministro eléctrico externo, los MMGG Volvo Penta se sincronizarán en paralelo con la red y entrarán en ciclo de enfriamiento (Cooling) antes de apagarse. Tener en cuenta que en SET 4 no se sincronizan, sino que se produce un nuevo corte en forma automática para el cambio de acometida. Verificar luego en todos ellos:
- Controlador en modo AUTO.
 - Ausencia de alarmas en controlador, caso contrario registrar y resetear.
 - Nivel de gasoil disponible.
 - Encendido de cargador de baterías.
 - Estado de interruptor de generador cerrado (arriba).
 - En SET 4 verificar también estado de interruptores de generadores de emergencia N°1 (IGE1) y N°3 (IGE2) cerrados y estado AUTOMÁTICO en OIT, como se muestra a continuación.

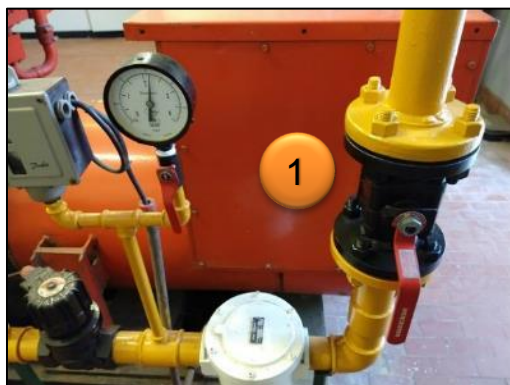
1. Abrir válvula esférica de gas natural y comprobar presión, en cuadro de MG.

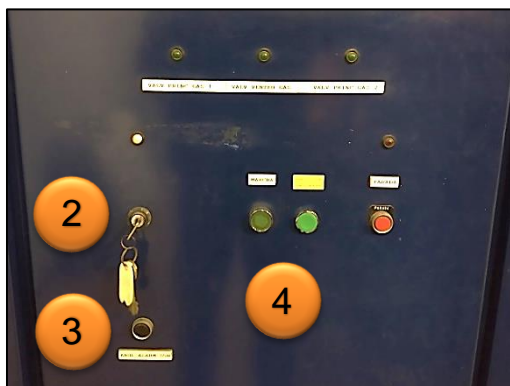
2. Rotar llave de habilitación de encendido primero en sentido antihorario y luego horario.
3. Accionar pulsador negro para reseteo de alarmas.
4. Accionar pulsador verde izquierdo para puesta en marcha del equipo, manteniéndolo presionado hasta cambio de velocidad, que se vuelve estable luego de aproximadamente 15seg. Si se libera el pulsador antes y el equipo se detiene, durante próximo intento mantener presionado también pulsador verde derecho para anular durante arranque el permisivo de alta presión de aceite. En caso de no hacer ignición verificar estado de baterías y reemplazar de ser necesario.

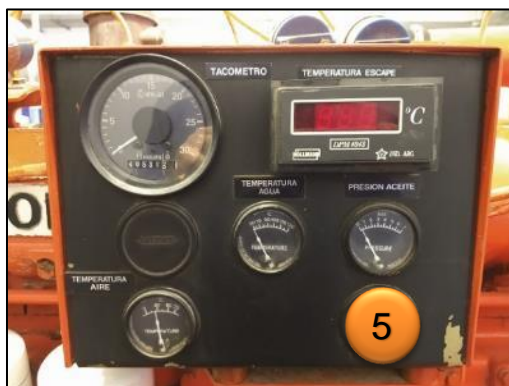
5. Verificar presión de aceite en ~6bar sobre manómetro de MG.

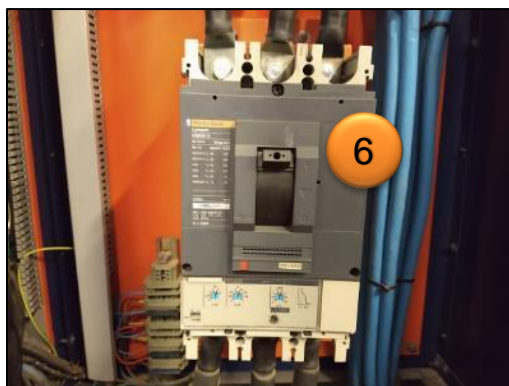
6. Verificar interruptor de máquina cerrado (arriba) en tablero azul medio.

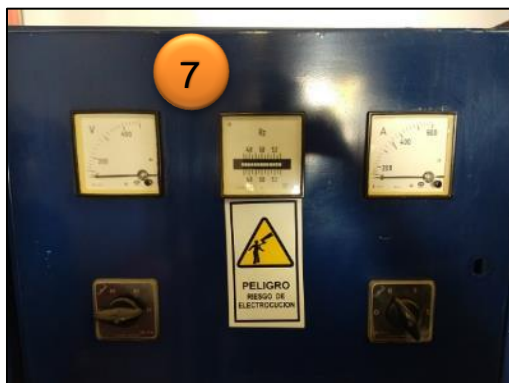
7. Verificar tensión en ~390Vca y frecuencia en ~50Hz en tablero azul medio.

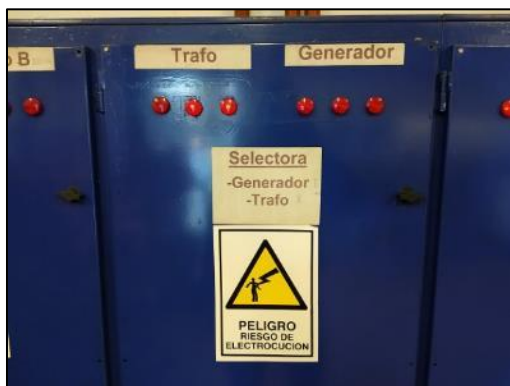
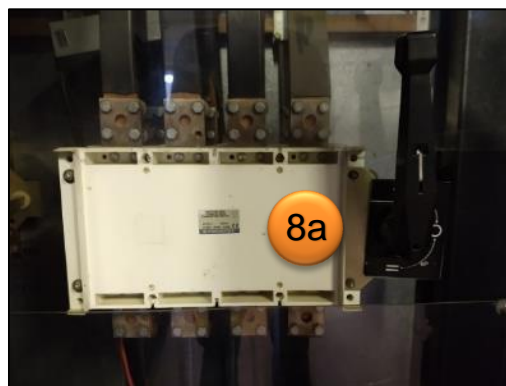
8. Conmutar acometidas:
- Conmutadora en interior de tablero azul medio de I (Transformador) a II (Generador) para alimentación de oficinas, Mapa y servicios Nave 1.

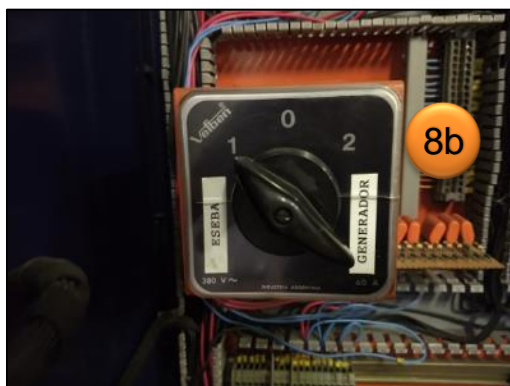
- Selectora en interior de tablero azul izquierdo de 1 (ESEBA) a 2 (Generador) para alimentación de servicios auxiliares del MG.

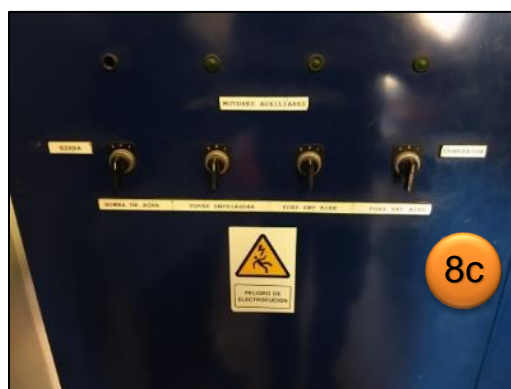
- c. Selectoras en puerta del tablero azul izquierdo de 0 (Apagado) a 1 (Generador), correspondientes a bomba de agua, torre enfriadora y forzadores de aire entrada/salida.

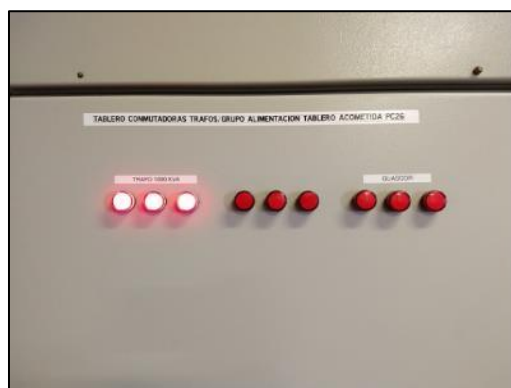
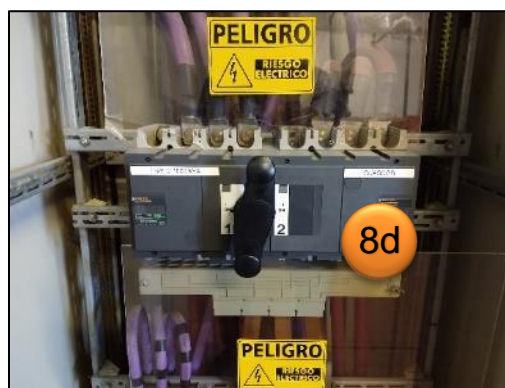
- d. Conmutadora en interior de tablero blanco izquierdo de 1 (Transformador) a 2 (Guascor) para alimentación de Palitos 1, PC-26 y servicios Nave 2.

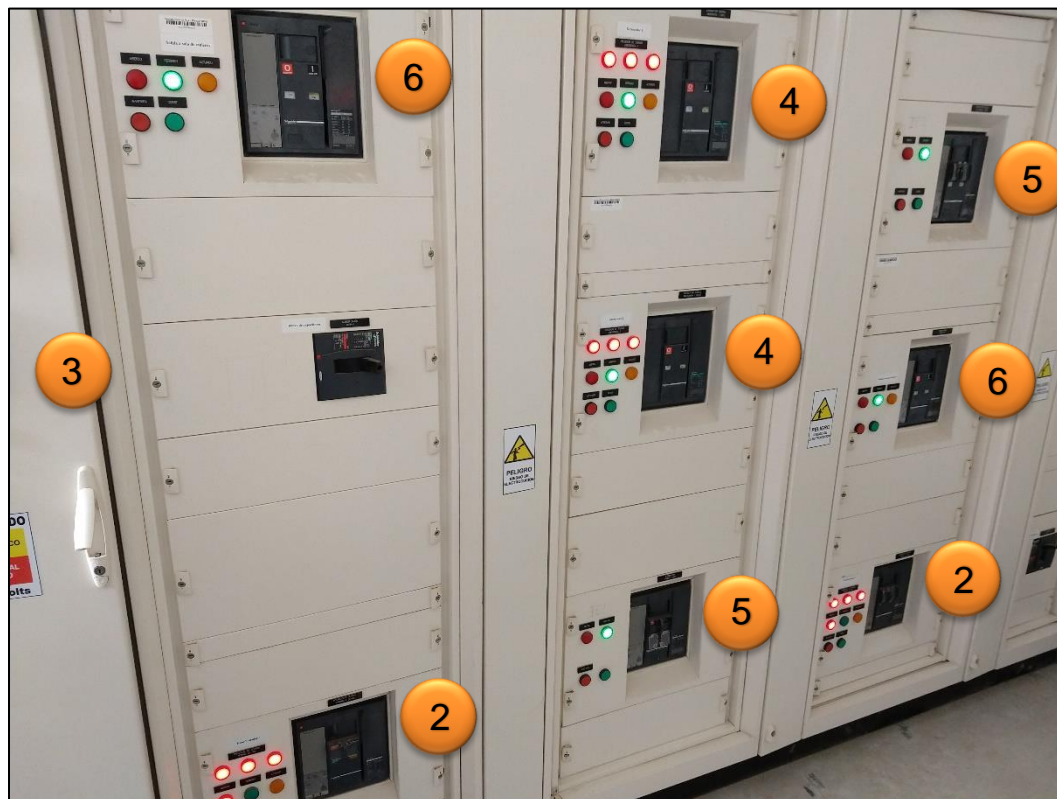
1. Verificar llave en ON debajo del ComAp InteliGen de cada grupo MG, modo AUTO y ausencia de alarmas, caso contrario verificar y resetear con "Fault reset".
2. Verificar ausencia de tensión en testigos de interruptores de TR-6 (IGN6) y TR-7 (IGN7) en TGBT, y estado abierto (indicador rojo).
3. Pasar selectora a MANUAL debajo de OIT en TGBT.
4. Cerrar interruptores de generadores de emergencia N°1 (IGE1) y N°3 (IGE2) con pulsadores verdes en TGBT, comprobando el encendido de sus testigos y estado cerrado (indicador verde). Aquí uno de los grupos MMGG ingresará inmediatamente a barra muerta mientras que el segundo sincronizará primero antes de hacer lo propio.

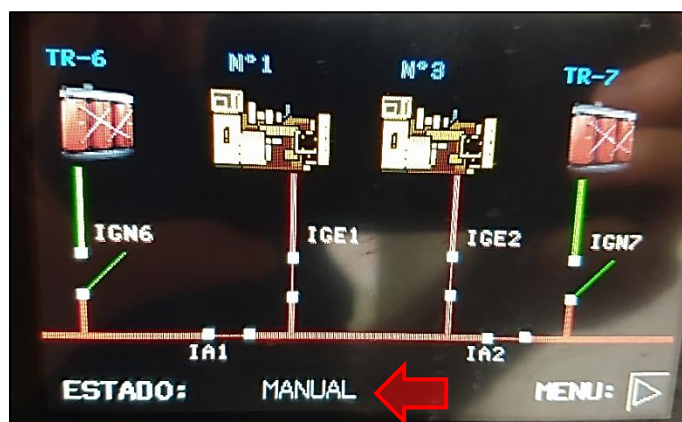
5. Cerrar interruptores de enlace (IA1 e IA2) con pulsadores verdes en TGBT, comprobando el encendido de sus testigos y estado cerrado (indicador verde). El estado de los interruptores en la OIT debería verse como sigue:
