喀什市“4·19”自建库房较大火灾事故调查报告

喀什地区行政公署事故调查组

2024 年 9 月

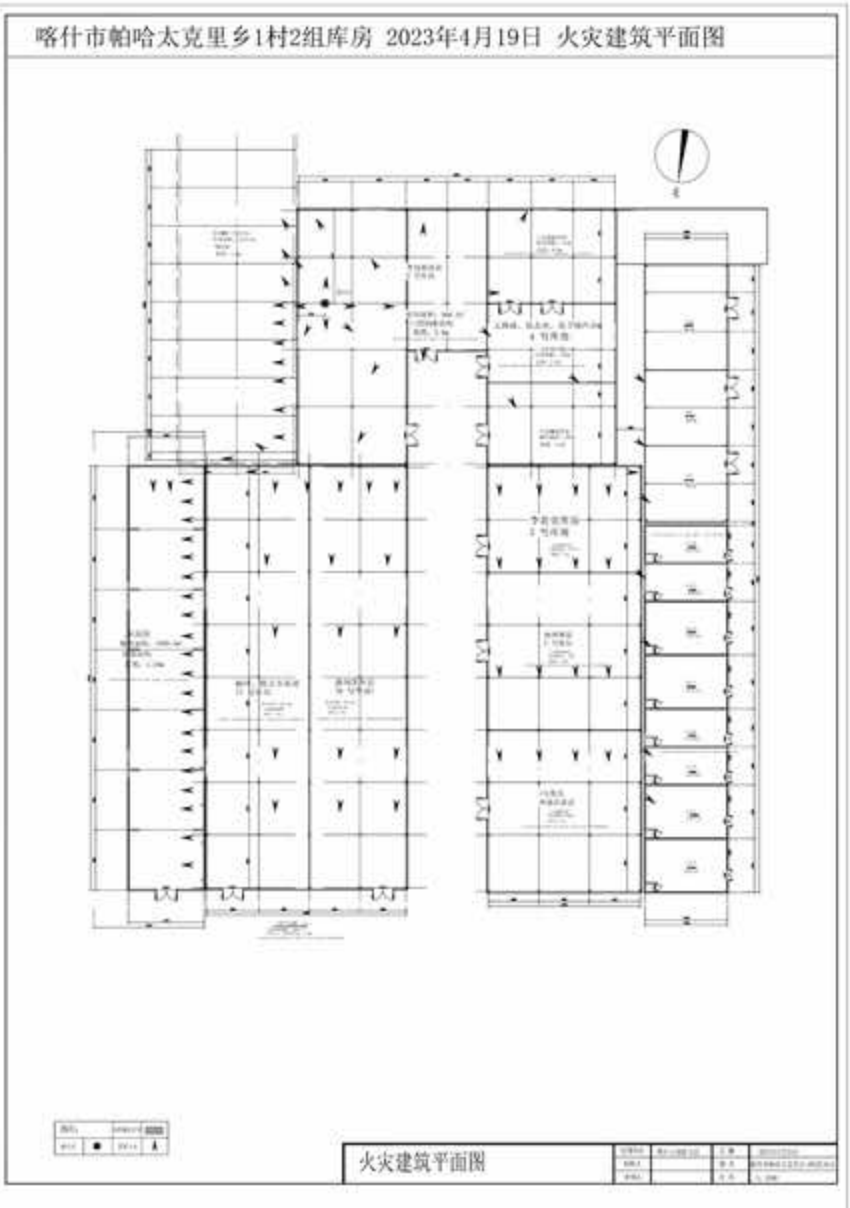
图2

35分许，李某乙在5号库房门口休息时发现库房内有火光，进入库房后发现东侧货物起火，并开始从库房门口取灭火器灭火，第一具灭火器灭火剂用完后到库房门口取第二具灭火器进入库房灭火时，发现火势太大无法靠近，同时，5号库房司机肉某到达现场，发现起火后从院内取水参与火灾扑救。18时38分，李某乙拨打“119”电话报警。（如图2）

经综合调查询问、现场勘验、鉴定检验及调查实验等工作等，认定起火时间为2023年04月19日18时30分许，起火部位位于李某甲库房内东侧，起火点位于李某甲库房（5号库房）内东侧距东墙2-5.5米、距南墙15—25米范围灯具堆垛处，对事故原因认定如下：

库房管理和工作人员违反库房禁烟规定，在库房内使用明火违规吸烟且遗留明火火种引燃库房可燃物引发火灾。
