北京四季彩光农作物粗粉站
“11·21”一般生产安全事故调查报告

“11·21”一般生产安全事故调查组

2024年2月29日

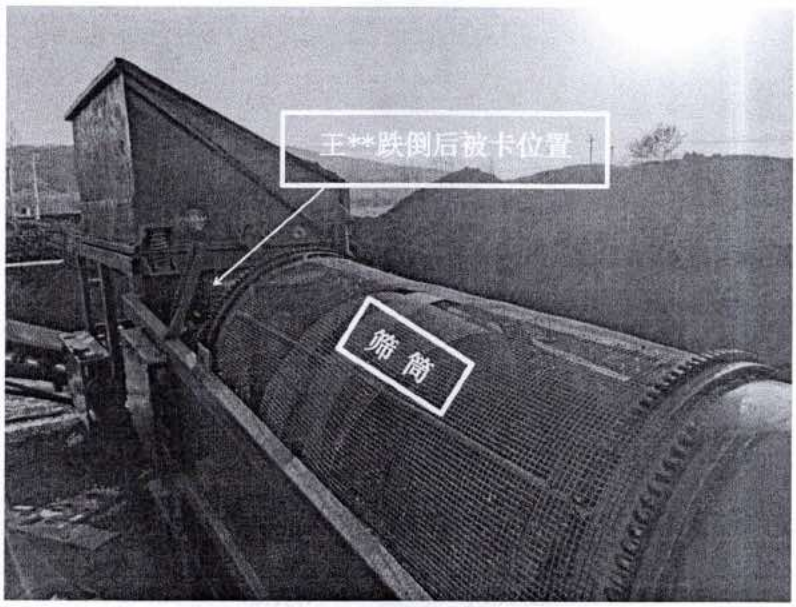
（事故现场照片 1）

马台村东侧，占地 3000 平米。涉事筛粉机位于粗粉站大门西侧约 100 米，主要由振动筛、筛筒、传送带、电动机、控制箱等部件构成。事发现场筛筒传动链条已断裂，经调查询问，事发时王**头部及左胸部被卡在筛筒齿圈与筛筒外侧的立柱之间，施救过程中救援人员人为将筛筒传动链条剪断。

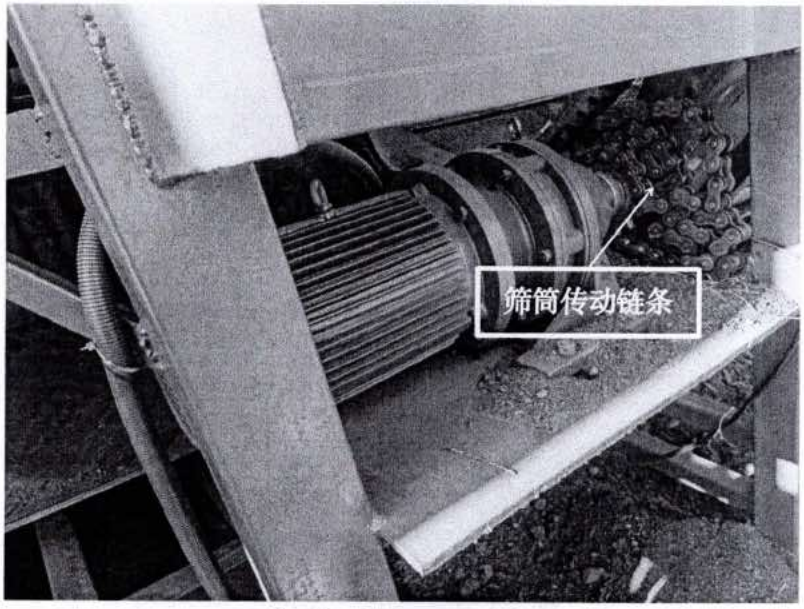
（事故现场照片 2）

由于事发现场无视频监控，事发当时无其他目击证人，事故调查组根据现场勘查、薛**等人调查询问笔录、公安司法鉴定文书等材料结合北京市特种设备检验检测研究院出具的鉴定报告，综合分析：王**、薛**二人违反安全操作规程，未先关闭筛粉机控制电源，再进行筛网拆卸工作。在拆卸筛网过程中因误操作触碰到筛筒电动机控制开关，筛筒启动后致使王**摔倒，其头部及左胸部被卡在筛筒齿圈与筛筒外侧的立柱之间，终因颅脑损伤合并创伤失血性休克死亡。

（一）天津市蓟州区鼎隆液压机械厂、北京四季彩光企业管理有限公司要深刻汲取事故教训，全面落实各自单位安全生产主体责任，切实加强安全管理工作。天津市蓟州区鼎隆液压机械厂要加强对全体员工的安全生产教育和培训，督

促从业人员严格执行安全生产规章制度和安全操作规程，加大对员工在外安装维修机械设备的安全生产现场管理和隐患排查力度，全面消除生产安全事故隐患。北京四季彩光企业管理有限公司要加强本单位生产区域内的安全管理，及时与在本单位生产区域内作业的相关方签订安全生产管理协议，明确各自的安全生产管理职责和应当采取的安全措施，指定全生产管理人员进行安全检查与协调，同时彻底排查并消除本单位生产区域内各类安全隐患，确保各项安全生产工作落到实处。
