PEPSICO ALIMENTOS LATAM	EDICIÓN: 04
	CLASIFICACION DEL DOCUMENTO: PROCEDIMIENTO	FECHA EMISION: 02/01/2020
	TÍTULO: REPOSICIÓN DE SERVICIOS ANTE CORTE DEL SUMINISTRO ELÉCTRICO EXTERNO	ÚLTIMA REVISIÓN: 07/09/2021
CLAVE: P-MDP-SERV-001	RESPONSABLE: SERVICIOS E INFRAESTRUCTURA	PÁGINA: 1 de 11 ESTATUS: Vigente

El objetivo del presente procedimiento es listar los pasos básicos a seguir ante un corte del suministro eléctrico externo para coordinar en forma ordenada la reposición de los principales servicios y líneas utilizando los motogeneradores internos.

Planta Mar del Plata, PepsiCo de Argentina S.R.L.

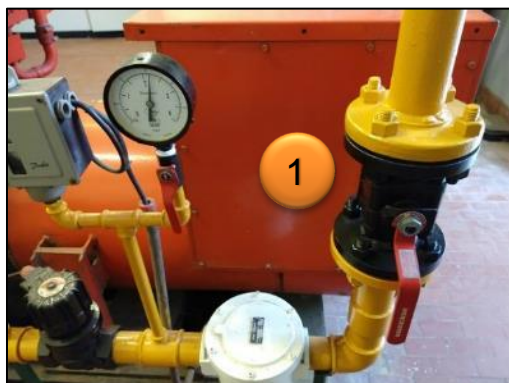
1. Abrir válvula esférica de gas natural y comprobar presión, en cuadro de MG.

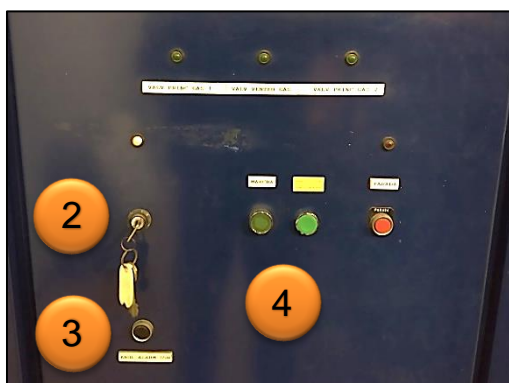
2. Rotar llave de habilitación de encendido primero en sentido antihorario y luego horario.
3. Accionar pulsador negro para reseteo de alarmas.
4. Accionar pulsador verde izquierdo para puesta en marcha del equipo, manteniéndolo presionado hasta cambio de velocidad, que se vuelve estable luego de aproximadamente 15seg. Si se libera el pulsador antes y el equipo se detiene, durante próximo intento mantener presionado también pulsador verde derecho para anular durante arranque el permisivo de alta presión de aceite. En caso de no hacer ignición verificar estado de baterías y reemplazar de ser necesario.

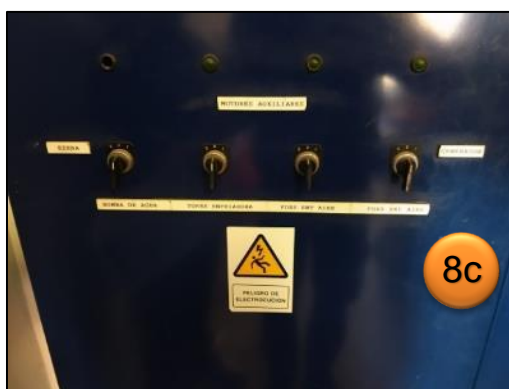
- c. Selectoras en puerta del tablero azul izquierdo de 0 (Apagado) a 1 (Generador), correspondientes a bomba de agua, torre enfriadora y forzadores de aire entrada/salida.

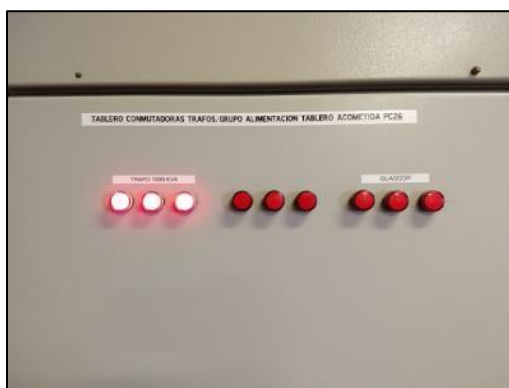
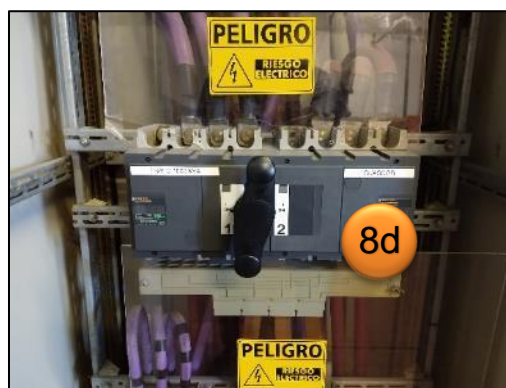
- d. Conmutadora en interior de tablero blanco izquierdo de 1 (Transformador) a 2 (Guascor) para alimentación de Palitos 1, PC-26 y servicios Nave 2.
