# 上栗县凤林出口花炮厂“9•22”较大爆炸事故调查报告

2017年9月22日21时22分许，上栗县凤林出口花炮厂发生一起爆炸事故，造成7人死亡，直接经济损失610.3万元。

经调查认定，上栗县凤林出口花炮厂“9·22”较大爆炸事故是一起生产安全责任事故。

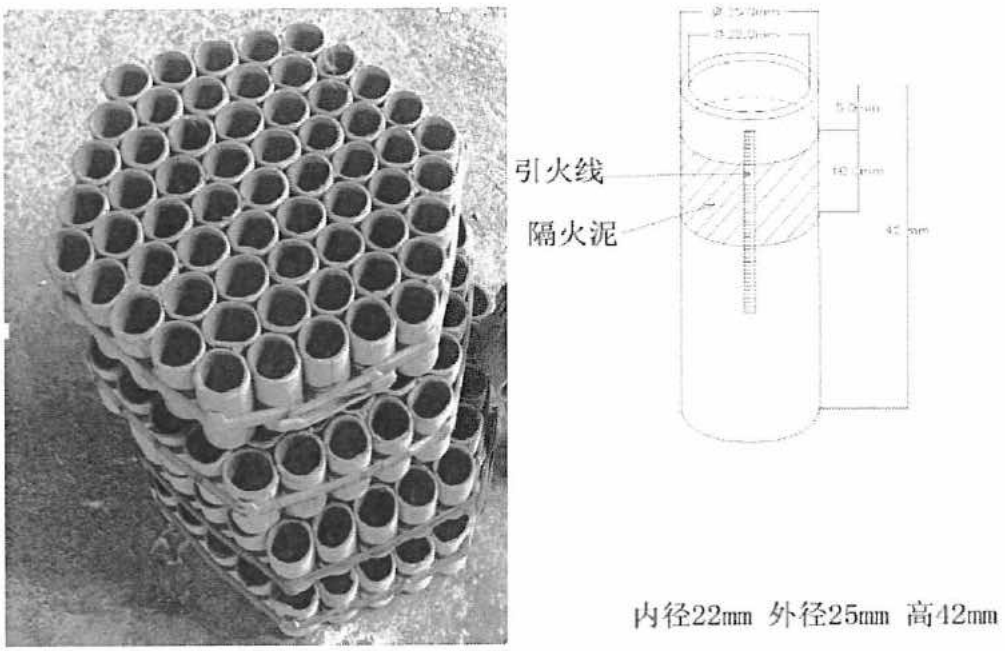
图 2 第一种规格空筒外观及尺寸

2017 年 9 月 22 日上午，在梁国凤的安排下，凤林花炮厂搬运工欧阳辉用电瓶车将空筒陆续运至装药机房的进饼区，共运放 3 种规格（第一种内径 22mm、外径 25 mm、高 42mm；第二种内径 22mm、外径 26mm、高 60mm；第三种内径 26mm、外径 30mm、高 43mm）的空筒约 1000 饼，其中第一种规格和第三种规格的数量相当，第二种规格的数量相对较少。

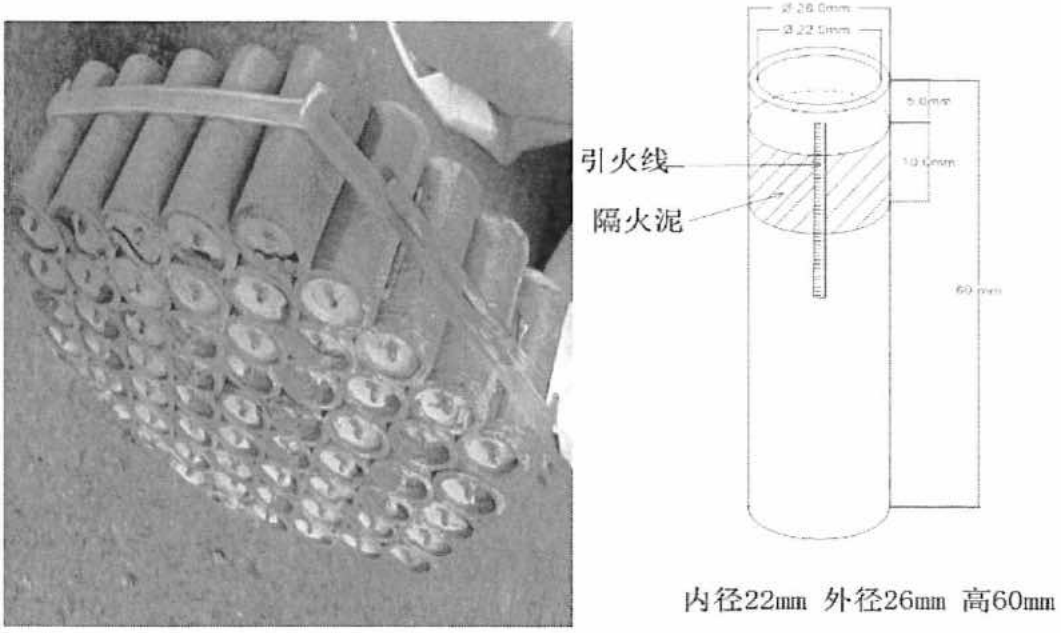
图 3　第二种规格空筒外观及尺寸

①事故调查组于9月27日组织有关人员进行模拟装药实验，证实第一种规格的内筒和第三种规格的内筒使用该机械装药可以一次完成，而第二种规格(内径22mm，外径26mm，高60mm)的内筒，需要两次装药才能完成，见图5。

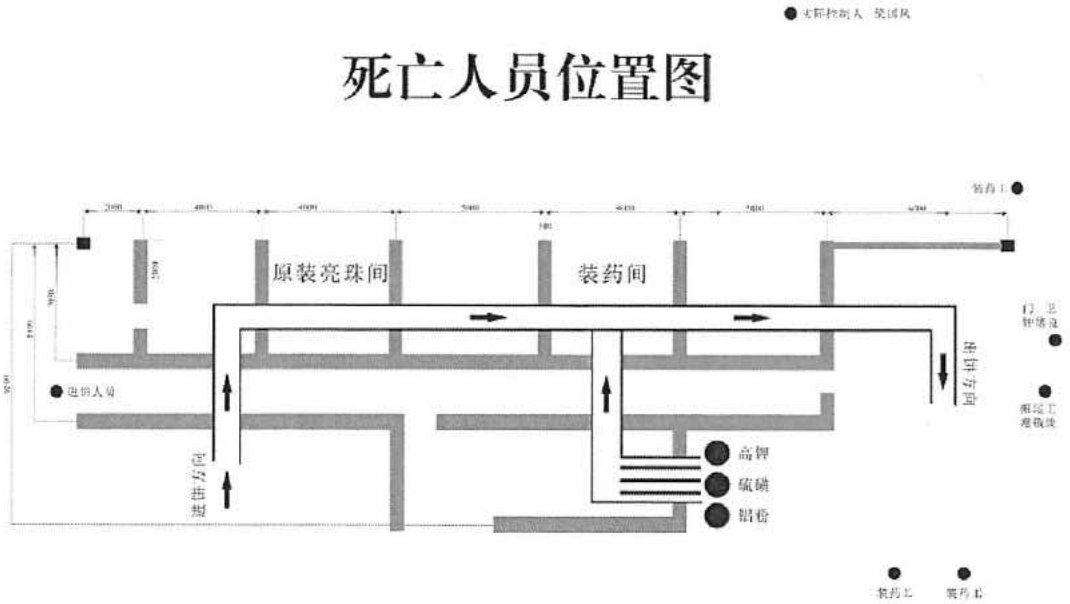
图 6　死亡人员位置图

此时装药机虽已停机但未清除生产线和现场药物，梁国凤就对设备进行带药检查检修，9月22日21时22分许，因操作不慎引起装药间工房内药物爆炸，产生的火焰和冲击波向东西两侧传递到收饼区域和原装亮珠间(用于二次装药的进饼区)，引起带药的内筒爆炸。爆炸发生时厂内共有10人，其中34号工房7名人员当场死亡，办公生活区3名员工未受到伤害。

凤林花炮厂实际控制人梁国凤在混装封一体机生产线未清理药物的情况下检查、检修装药间装药机时，操作中产生的火花引起现场的药物爆炸，爆炸产生的火焰和冲击波引起装药间东西两侧的收饼区的封口饼和原装亮珠间内违规等待二次装药的带药的内筒爆炸。
