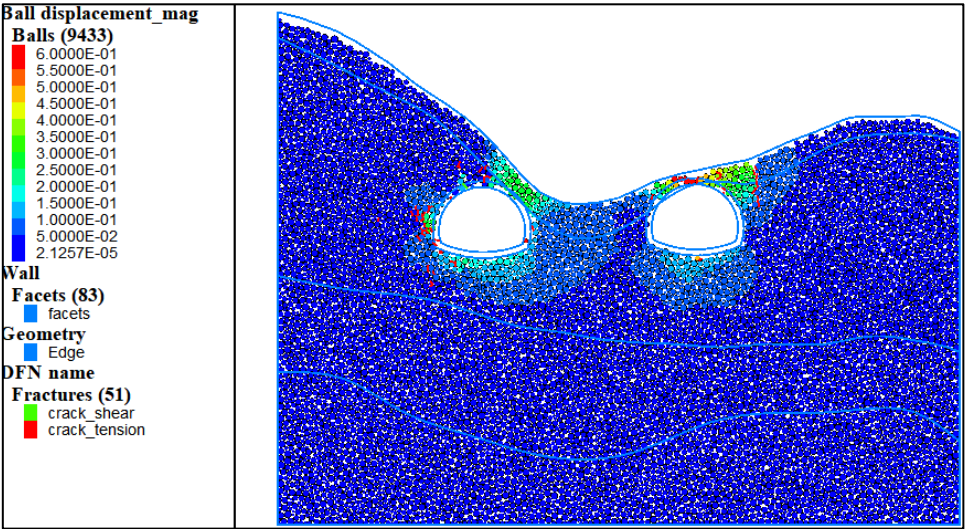
从图 1 中可以看出两侧隧道位置较浅，围岩风化破碎程度高，开挖过程中会产生 20cm 左右的变形，没有支护情况下难以维持自稳定，且隧道周围有裂纹扩展。

图 1 位移及裂纹扩展
