静海中旺海滨旺角石化公司“4·7”火灾事故调查报告

2026年4月7日11时许，位于静海区中旺镇的天津海滨旺角石化有限公司院内油罐车在加装燃料油过程中起火，导致院内2辆油罐车、2辆报废油罐车、1个储罐、3辆轿车、1辆小型皮卡车、办公室内部分设备被烧毁，未造成人员伤亡，直接经济损失约70.664万元。

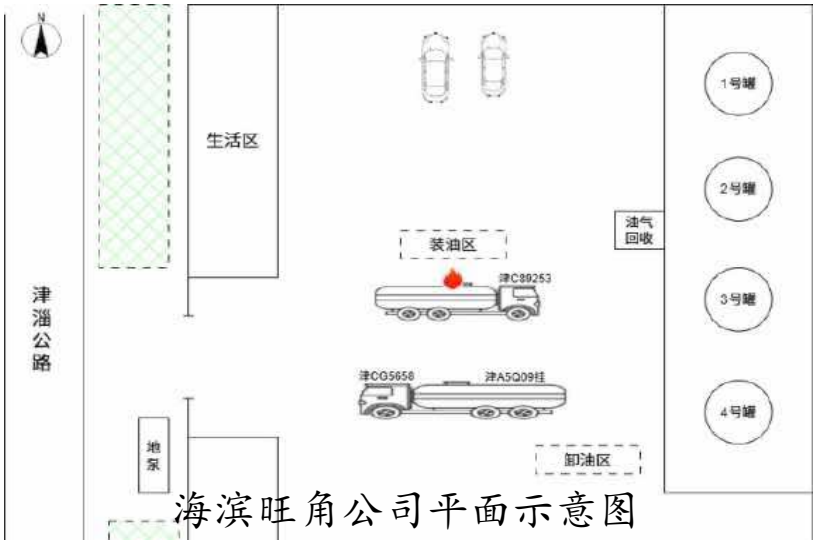
海滨旺角公司平面示意图

海滨旺角公司位于天津市静海区中旺镇韩庄子村东205国道旁，东西宽39.5米，南北长49.7米，院内西侧布置2栋单层办公用房。东侧布置罐区，罐区共设置4个立式固定顶储罐，编号由北向南依次1号、2号、3号、4号，规格均为直径

5m，高 6m，储罐容积 120m³。其中 1、3、4 号罐外层有保温层，2 号罐无保温层。事故发生时 1 号罐储存 6 号燃料油 59.07 吨，2 号罐为空罐，3 号罐储存 6 号燃料油 55.26 吨，4 号罐储存重芳烃类物质 18.47 吨。2 个备用储罐为空罐，用于储水。
