贵港市港南区昌豪木业有限公司“6•30”一般触电事故调查报告

2023-08-16 09:05　来源：港南区应急管理局

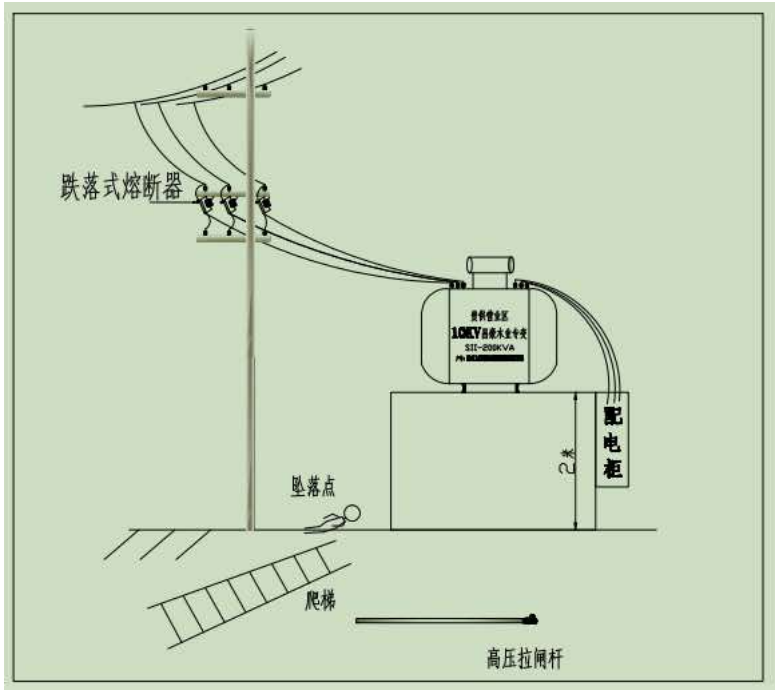
贵供营业区
昌豪木业专变
SH-200KVA
户号：04100010006537
2023.06.30 16:09

事发的10KV变压器属该公司所有，高约2米，在显著位置挂有“高压危险”“禁止攀爬”等警示标识，旁边有杨权波拿来的梯子和高压拉闸时未拉开变压器高压侧跌落式熔断器，变压器通电。

（以上图片为事故现场图片和事故现场示意图）

杨某某在检查电力设施作业时，安全意识淡薄，疏忽大意变压器还通电的前提下未切断电源攀爬上10KV变压器，导致触电跌落死亡。

1. 昌豪木业要从这次事故中认真吸取深刻的教训，应当教育和督促从业人员严格执行安全生产规章制度和岗位操作规程，向从业人员如实场所和工作岗位存在的危险因素，防范措施及事故应急措施，坚决杜绝危险作业。

2. 昌豪木业加强安全生产管理健全并落实本单位安全生产责任制，提高安全生产条件。公司主要负责人负起安全生产主体责任，经常性地的安全生产工作进行督促检查，对存在的生产安全事故隐患及时予以排除。
