Systemtest

SPI-Interrupt

Version 2.000

Produkt	MRW 4-20mA (Momenten unabhängige Redundante Wägezelle)
Auftraggeber	MOBA Mobile Automation AG Kapellenstraße 15 65555 Limburg Germany
Auftragnehmer	MOBA Mobile Automation AG Kapellenstraße 15 65555 Limburg Germany

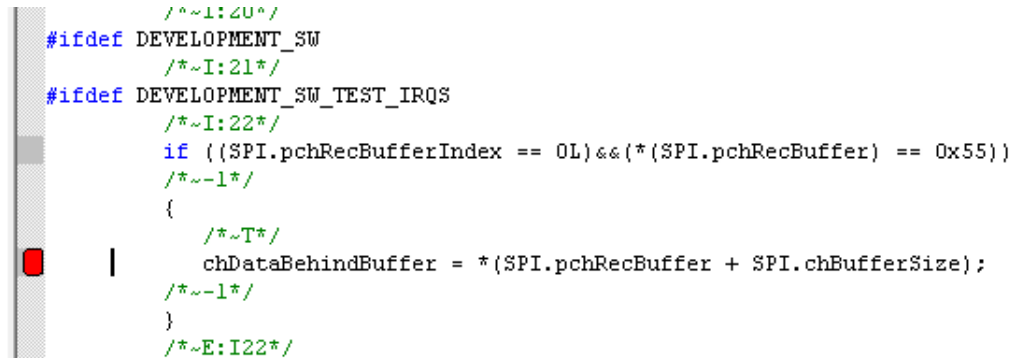
An folgender Stelle in der Interruptfunktion der ADuC836-Bibliothek ,SPI_Interrupt()' einen Breakpunkt setzen:

```
/*~I:20*/
#ifdef DEVELOPMENT_SW
/*~I:21*/
#ifdef DEVELOPMENT_SW_TEST_IRQS
/*~I:22*/
if ({SPI.pchRecBufferIndex == 0L} && ({SPI.pchRecBuffer} == 0x55))
/*~I:23*/
{
/*~T*/
chDataBehindBuffer = *(&SPI.pchRecBuffer + SPI.chBufferSize);
/*~I:24*/
}
/*~E:I22*/
```

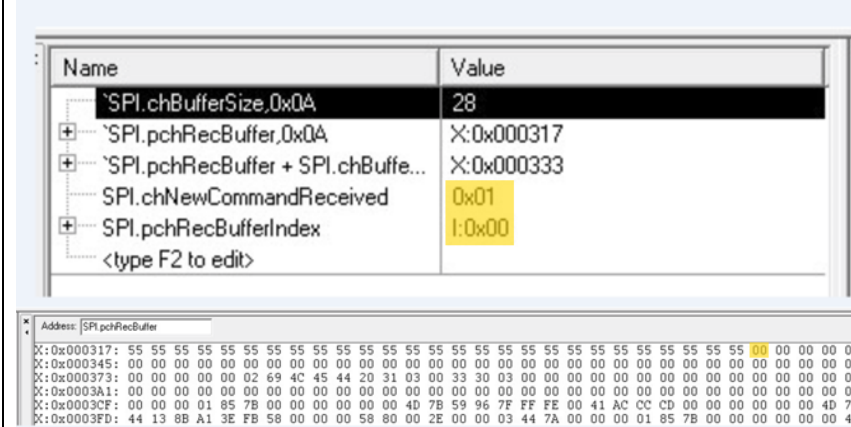
Spec.	Verhalten	Ergebnis
ST21.2.0	<p>Empfängt die Firmware ein in STX und ETX eingerahmtes Frame, welches nicht länger als der Empfangspuffer abzüglich einem Byte ist, so ist hinter den Empfangsdaten eine Null zur Endeerkennung des Empfangsstrings zu setzen.</p> <p>Das Flag <i>SPI.chNewCommandReceived</i> muss gesetzt und die Adresse <i>SPI.pchRecBufferIndex</i> zur weiteren Freigabe des Empfangs nach Eingang eines STX muss 0 sein.</p> <p>Zur besseren Sichtbarkeit des Pufferendes wird an diese Stelle ein 0xAA eingetragen. Da das Frame in den Empfangspuffer exakt hineinpasst, muss dies überschrieben worden sein.</p>	OK

Zunächst soll der Empfang eines Frames, exakt in den Empfangspuffer passend, untersucht werden. Es ist zu prüfen, dass kein Zeichen hinter den Puffer geschrieben wird, das letzte Zeichen im Puffer das Stringendezeichen ,0x00' ist und der Merker zur Signalisierung eines erfolgreich empfangenen Frames (*SPI.chNewCommandReceived*) gesetzt ist. Zur besseren Sichtbarkeit des Pufferendes wird an dieser Stelle ein 0xAA eingetragen. Da das Frame in den Empfangspuffer exakt hineinpasst, muss dieses überschrieben worden sein.

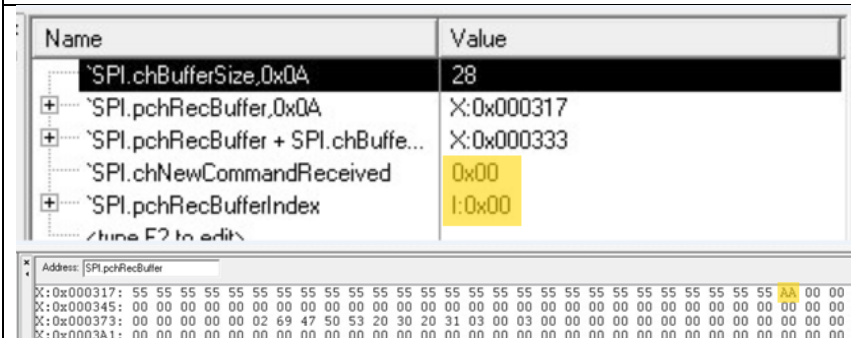
ST21.2.1	<p>Empfängt die Firmware ein in STX und ETX eingerahmtes Frame, welches länger als der Empfangspuffer abzüglich einem Bytes für das Stringendezeichen ist, so darf der Speicherbereich unmittelbar hinter dem Puffer nicht überschrieben werden. Auch ist das Frame zu verwerfen.</p> <p>Das Flag <i>SPI.chNewCommandReceived</i> darf nicht gesetzt und die Adresse <i>SPI.pchRecBufferIndex</i> zur weiteren Freigabe des Empfangs nach Eingang eines STX muss 0 sein.</p> <p>Zur besseren Sichtbarkeit des Pufferendes wird an diese Stelle ein 0xAA eingetragen. Da das Frame nicht in den Empfangspuffer hineinpasst, muss dies noch sichtbar sein.</p>	OK

[iTST - Frame zu groß für Puffer]. Die Kriterien für diesen Test sind, dass am Ende des Puffers das letzte empfangene Zeichen des Frames (0x55) eingetragen und der Merker für ein empfangenes Frame auf 0 steht. Zur besseren Sichtbarkeit des Pufferendes wird an dieser Stelle ein 0xAA eingetragen. Da das Frame nicht in den Empfangspuffer hineinpasst, muss dies noch sichtbar sein.

Das wichtigste Kriterium jedoch ist, dass kein Zeichen über das Empfangspufferende hinaus in den Speicher eingetragen wurde.
