合浦香江建材批发中心“7·30”火灾事故调查报告

2022年7月30日17时47分，合浦香江建材批发中心发生一起火灾事故，事故未造成人员伤亡，过火面积4950平方米，直接经济损失约984.5万元。

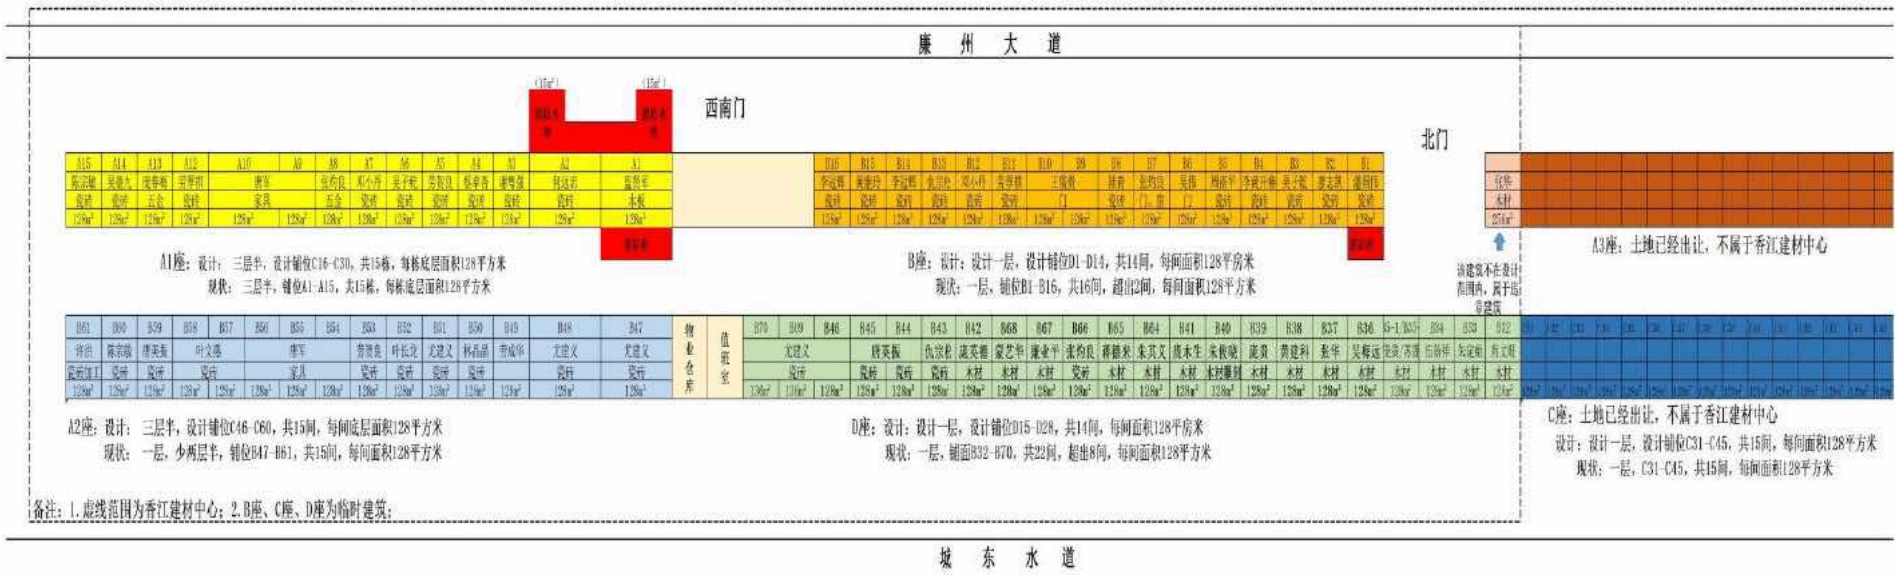
图1

香江建材中心内原有A1座、A2座、A3座、B座、C座、D座，其中A1座为三层半固定建筑，钢筋结构，共15栋，每栋底层面积128平方米；A2座为一层建筑物，共15间铺，每间铺面积128平方米；B座、C座、D座为一层临时建筑，其中B座16间铺，C座15间铺，D座22间铺，每间铺面积128平方米；值班室、物业仓库各1间房；北门有1间仓库，单层，面积256平方米；A3座和C座所有权不属于香江建材中心（香江建材中心已将A3座、C座土地转让），香江建材中心全部铺面、仓库共69间，其中40间铺出租给销售瓷砖、瓷砖加工的租户，17间铺或仓库出租给销售木材、木材加工类型的租户、5间铺出租给销售家具的租户、4间铺出租给销售门、窗的租户、2间铺出租给销售五金的租户、1间铺暂未经营。商铺分布及铺面使用情况如下图所示（以下建筑物的名称以该图纸所示为参照）

廉 州 大 道
西南门
北门
A1座：设计：三层半，设计铺位C16-C30，共15栋，每栋底层面积128平方米
现状：三层半，铺位A1-A15，共15栋，每栋底层面积128平方米
B座：设计：设计一层，设计铺位D1-D14，共14间，每间面积128平方米
现状：一层，铺位B1-B16，共16间，超出2间，每间面积128平方米
A3座：土地已经出让，不属于香江建材中心
该建筑不在设计范围内，属于后导建筑
A2座：设计：三层半，设计铺位C46-C60，共15间，每间底层面积128平方米
现状：一层，少两层半，铺位B47-B61，共15间，每间面积128平方米
物业仓库
值班室
D座：设计：设计一层，设计铺位D15-D28，共14间，每间面积128平方米
现状：一层，铺面B32-B70，共22间，起出8间，每间面积128平方米
C座：土地已经出让，不属于香江建材中心
设计：设计一层，设计铺位C31-C45，共15间，每间面积128平方米
现状：一层，C31-C45，共15间，每间面积128平方米
备注：1.虚线范围为香江建材中心；2.B座、C座、D座为临时建筑；
城 东 水 道
