Analys av Kymmens kraftverk

1.1 Inledning

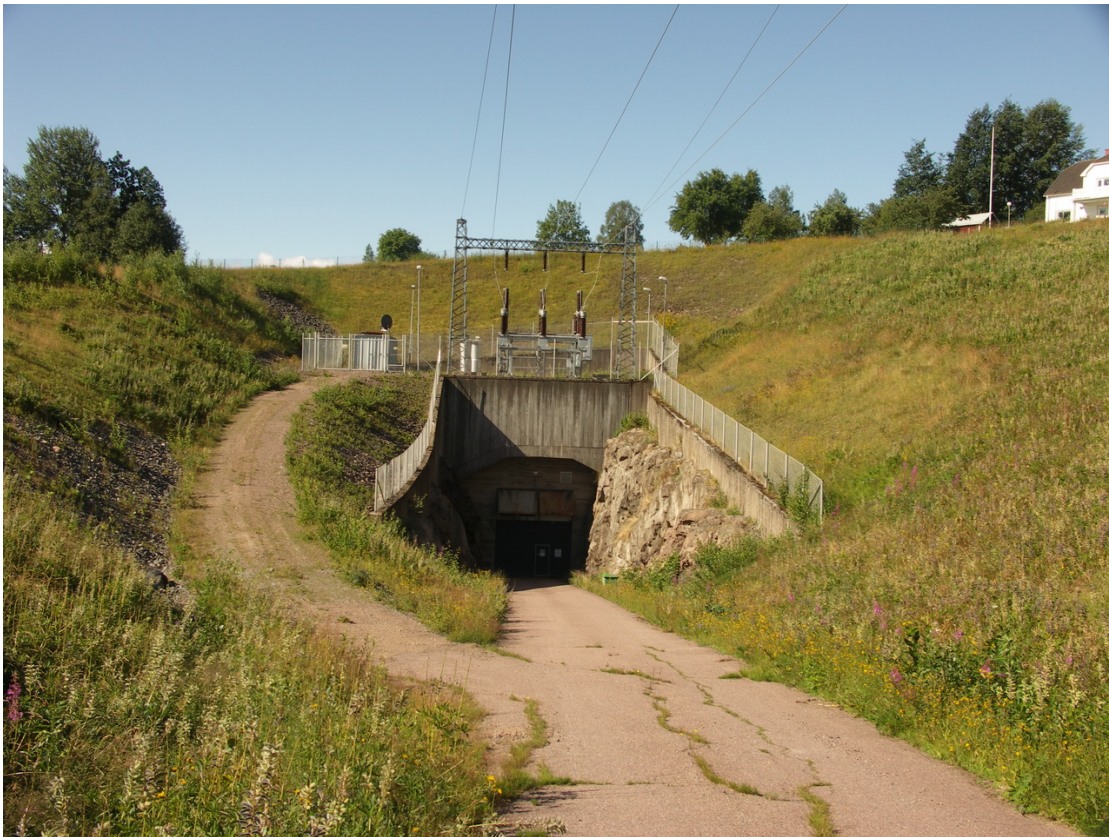
Figur 1.1.1: Nedfart till maskinhall. Foto Leif Kuhlin, 2008-07-16. Bilden lånad från vattenkraft.info
